Leeberg – Niederhollabrunn

Leeberg Niederhollabrunn – Verschiedene Ansichten (Zone 2)

Leeberg Niederfellabrunn – Verschiedene Ansichten

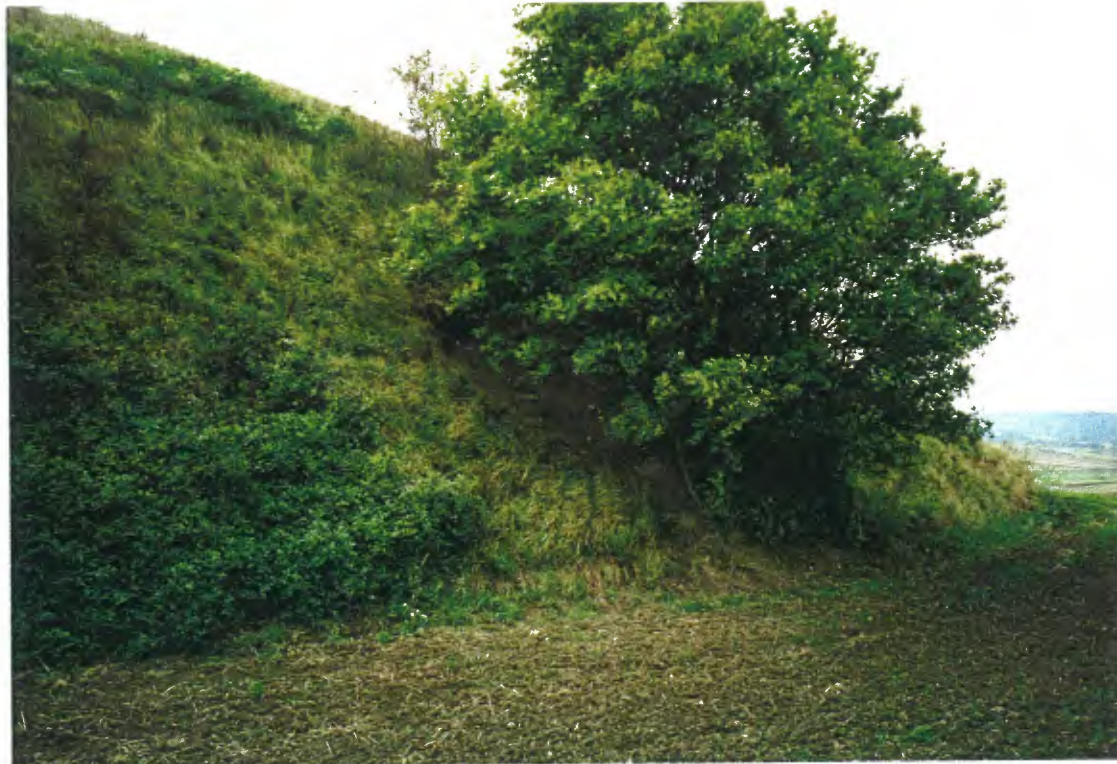
Verbuschung im Fußbereich

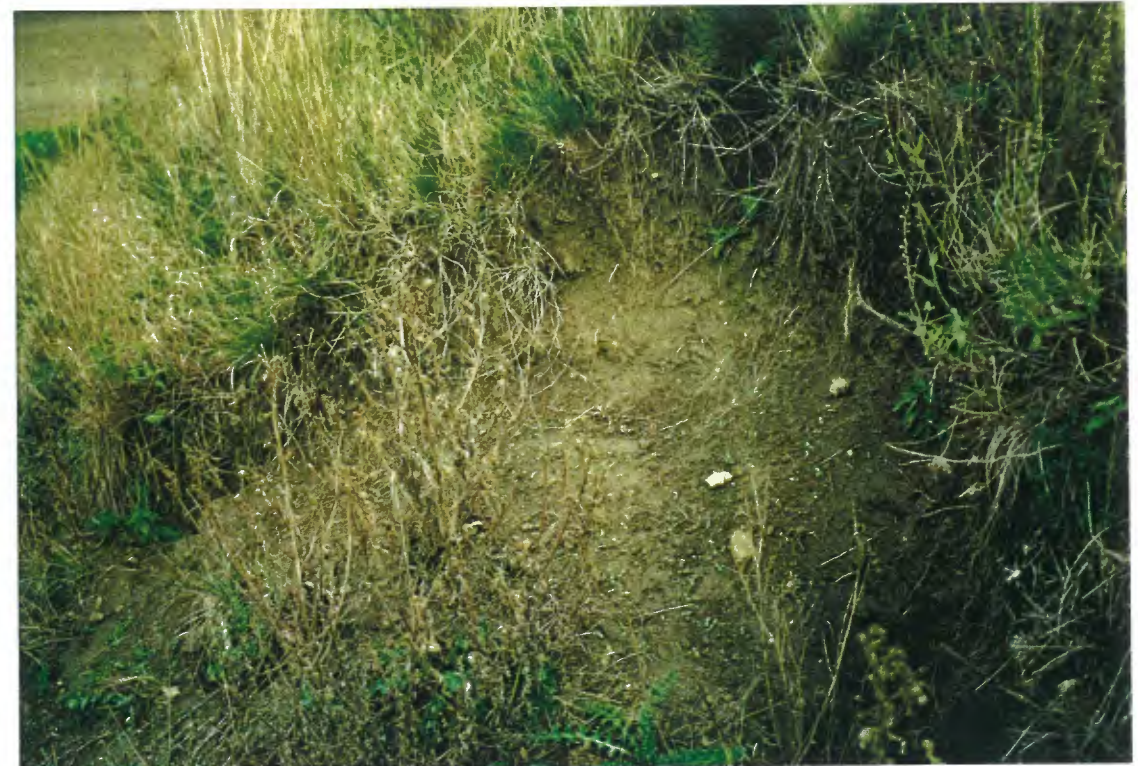
Erosionsschaden
Leeberg Niederhollabrunn
Verbuschung und Erosionsschäden

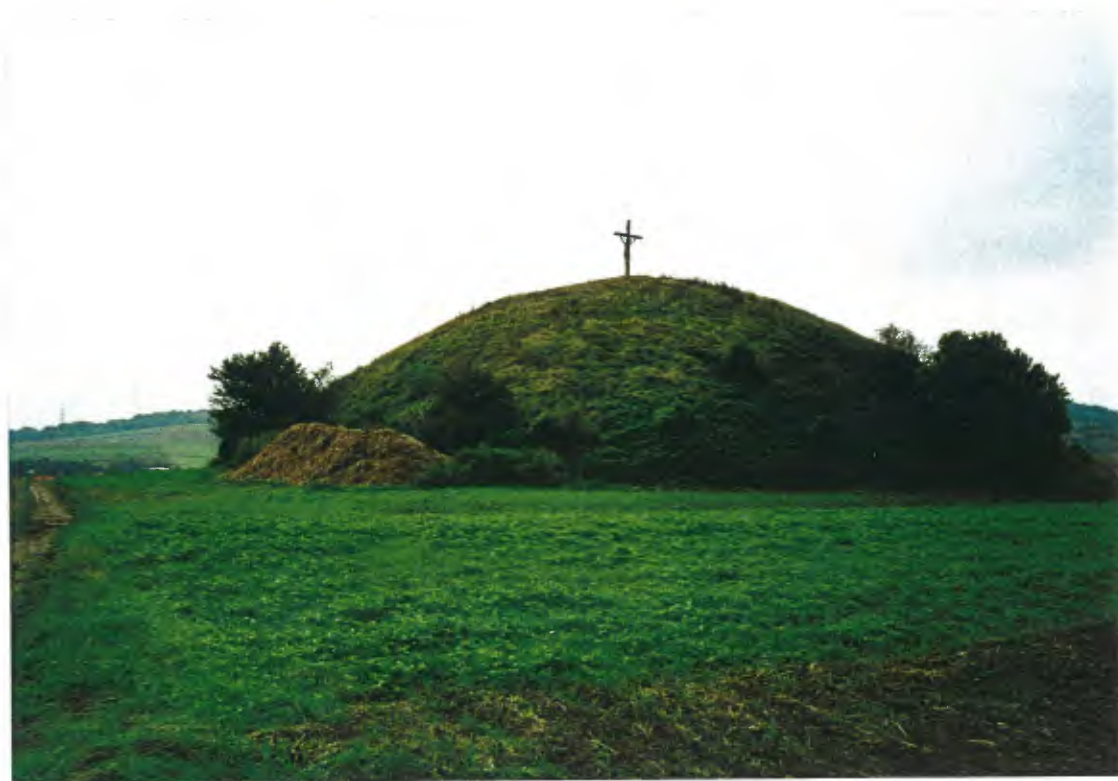
Verbuschung und Ablagerung im Fußbereich

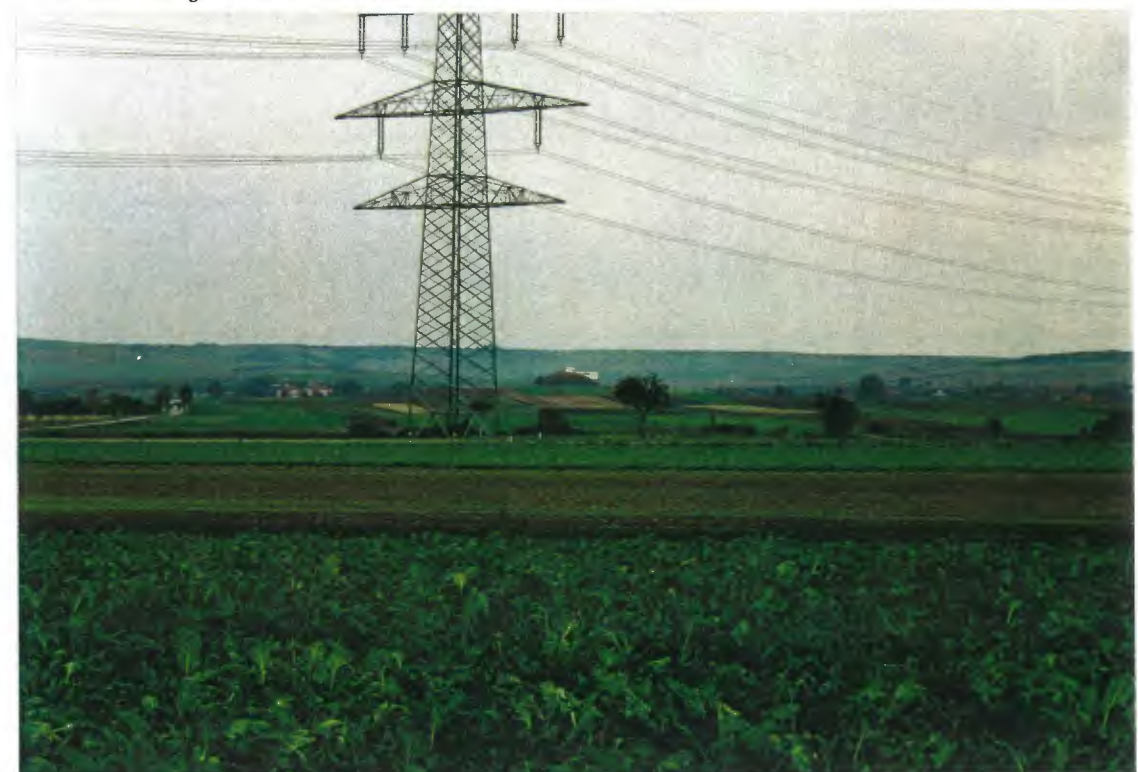
Beeinträchtigung der Wirkung des Leeberges
durch Strommast und Silo

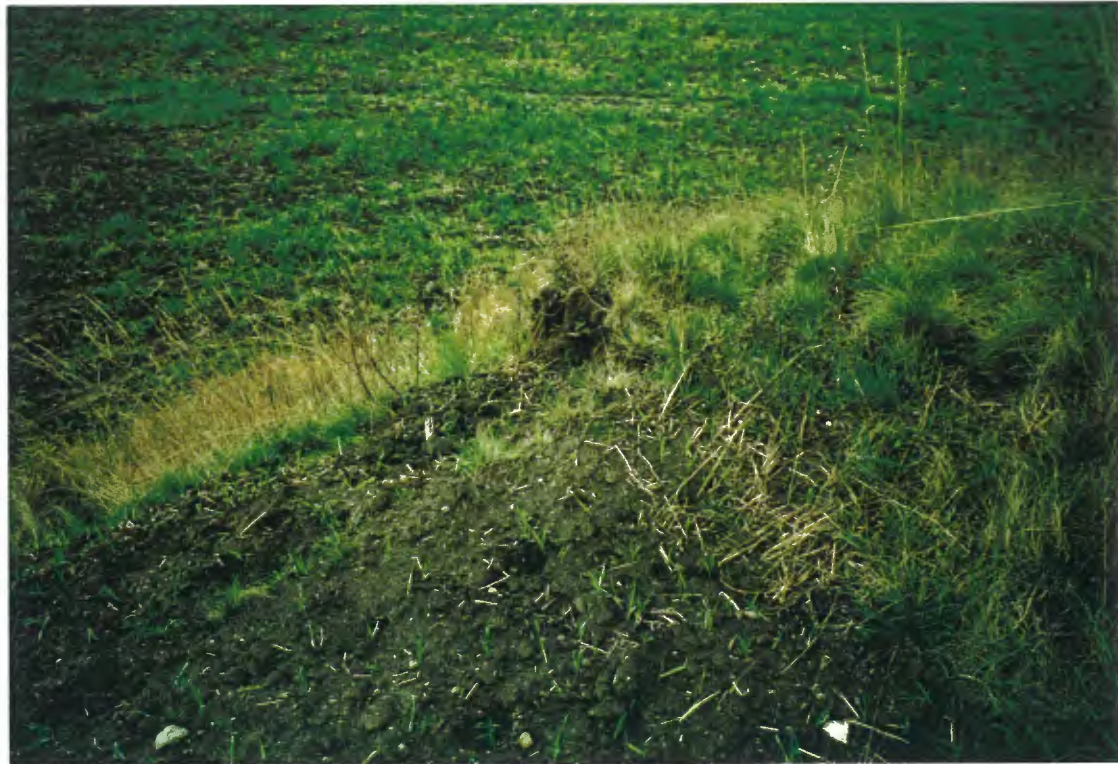
Erosionsschäden am Leeberg

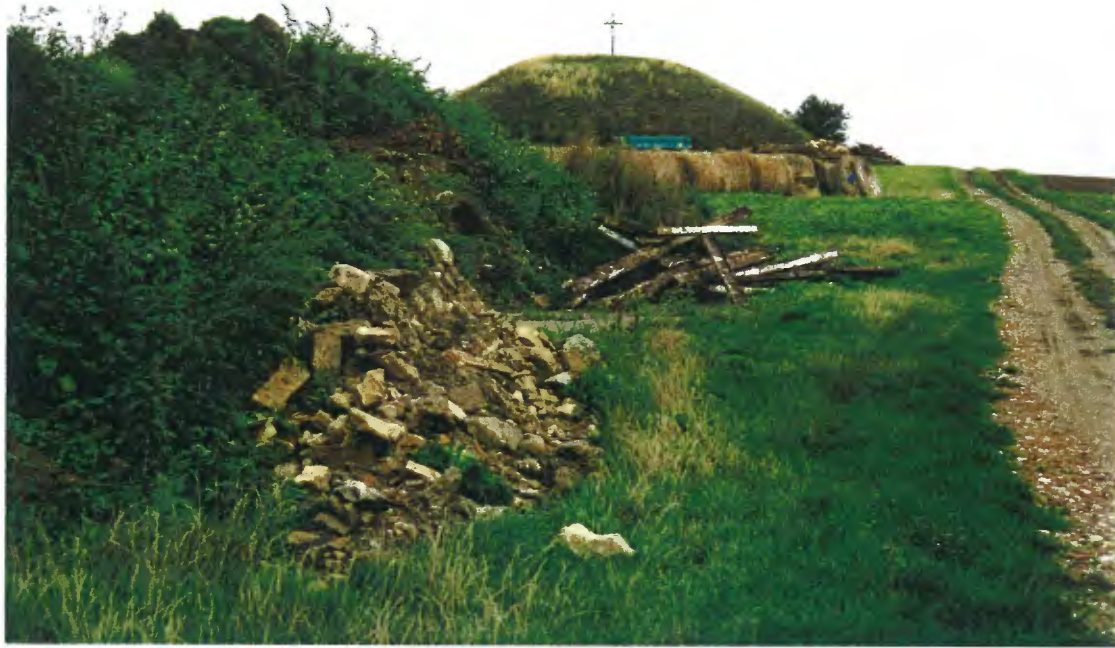
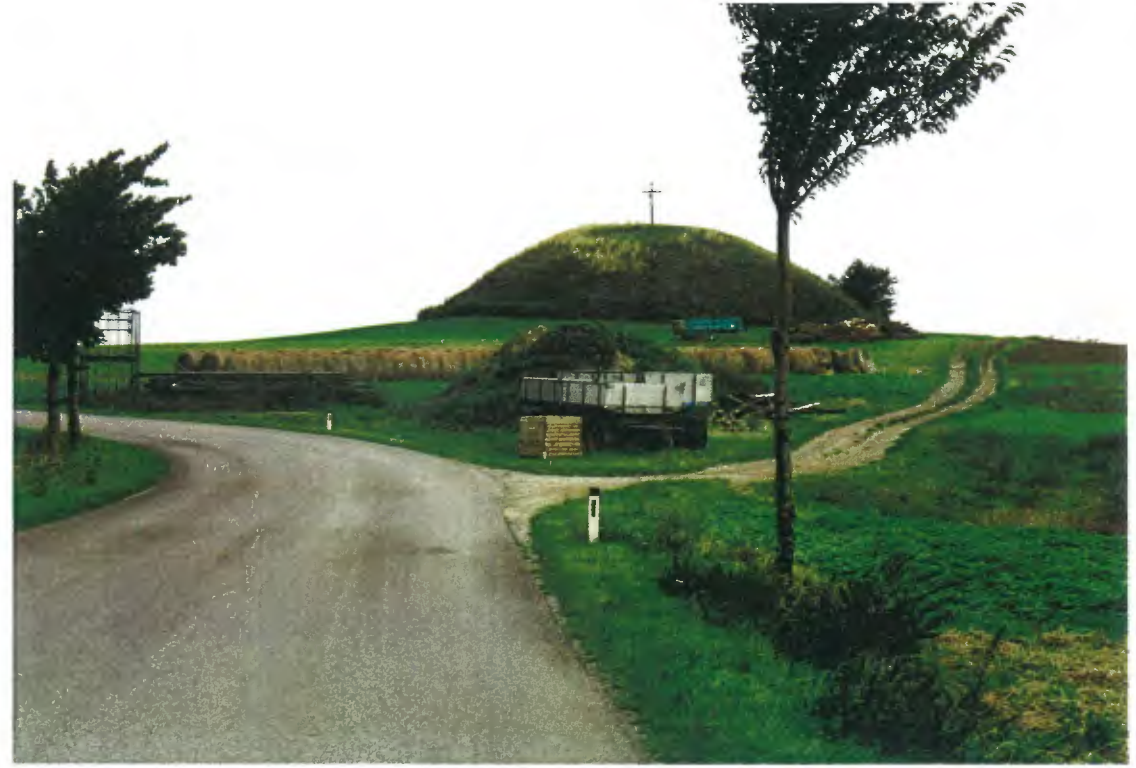
Leeberg Niederhollabrunn: Diverse Ablagerungen im Bereich des Leeberges (Zone 1)

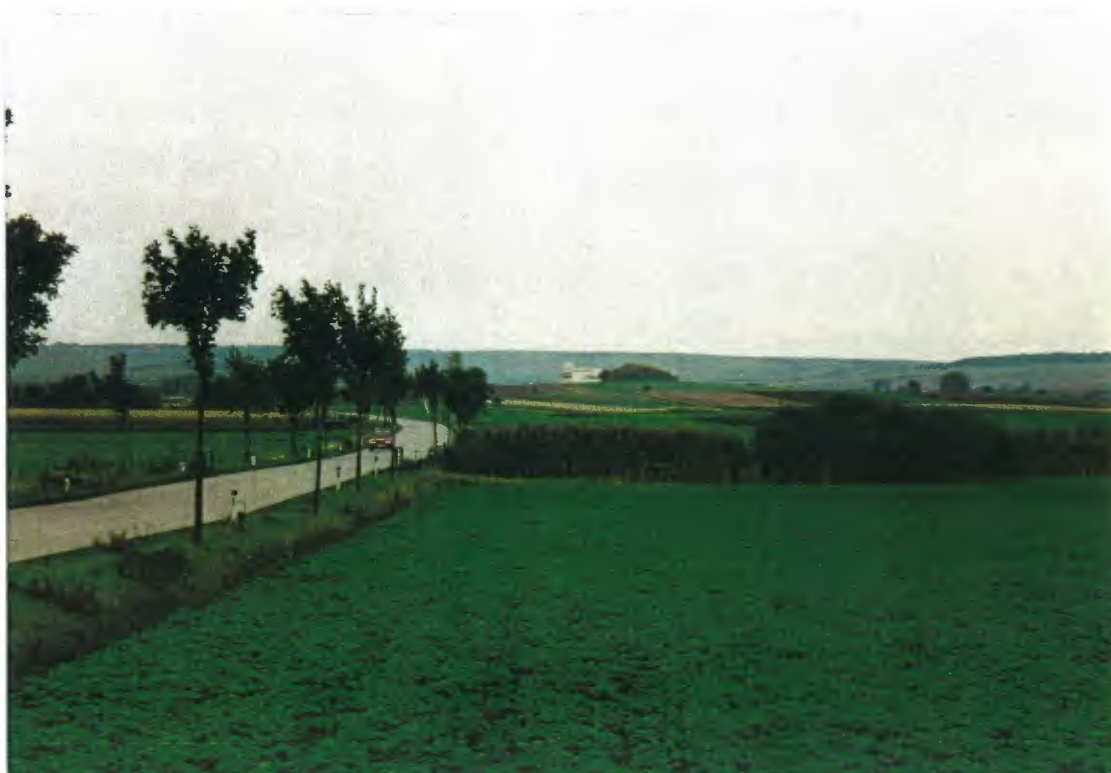
Beeinträchtigung durch Silo
Standort:
Blickrichtung: Niederfellabrunn
