**F-2276: KLIMAFITTE PARKPLÄTZE - DURCH ENTSIEGELUNG
DER SOMMERLICHEN HITZE ENTGEGENSTEUERN**
Endbericht zum Forschungsprojekt

Tulln, im April 2020

Erstellt von:
Natur im Garten Service GmbH
Am Wasserpark 1
3430 Tulln
post@naturimgarten.at
www.naturimgarten.at

Anhang A.2 Ausgewerteten Interviews

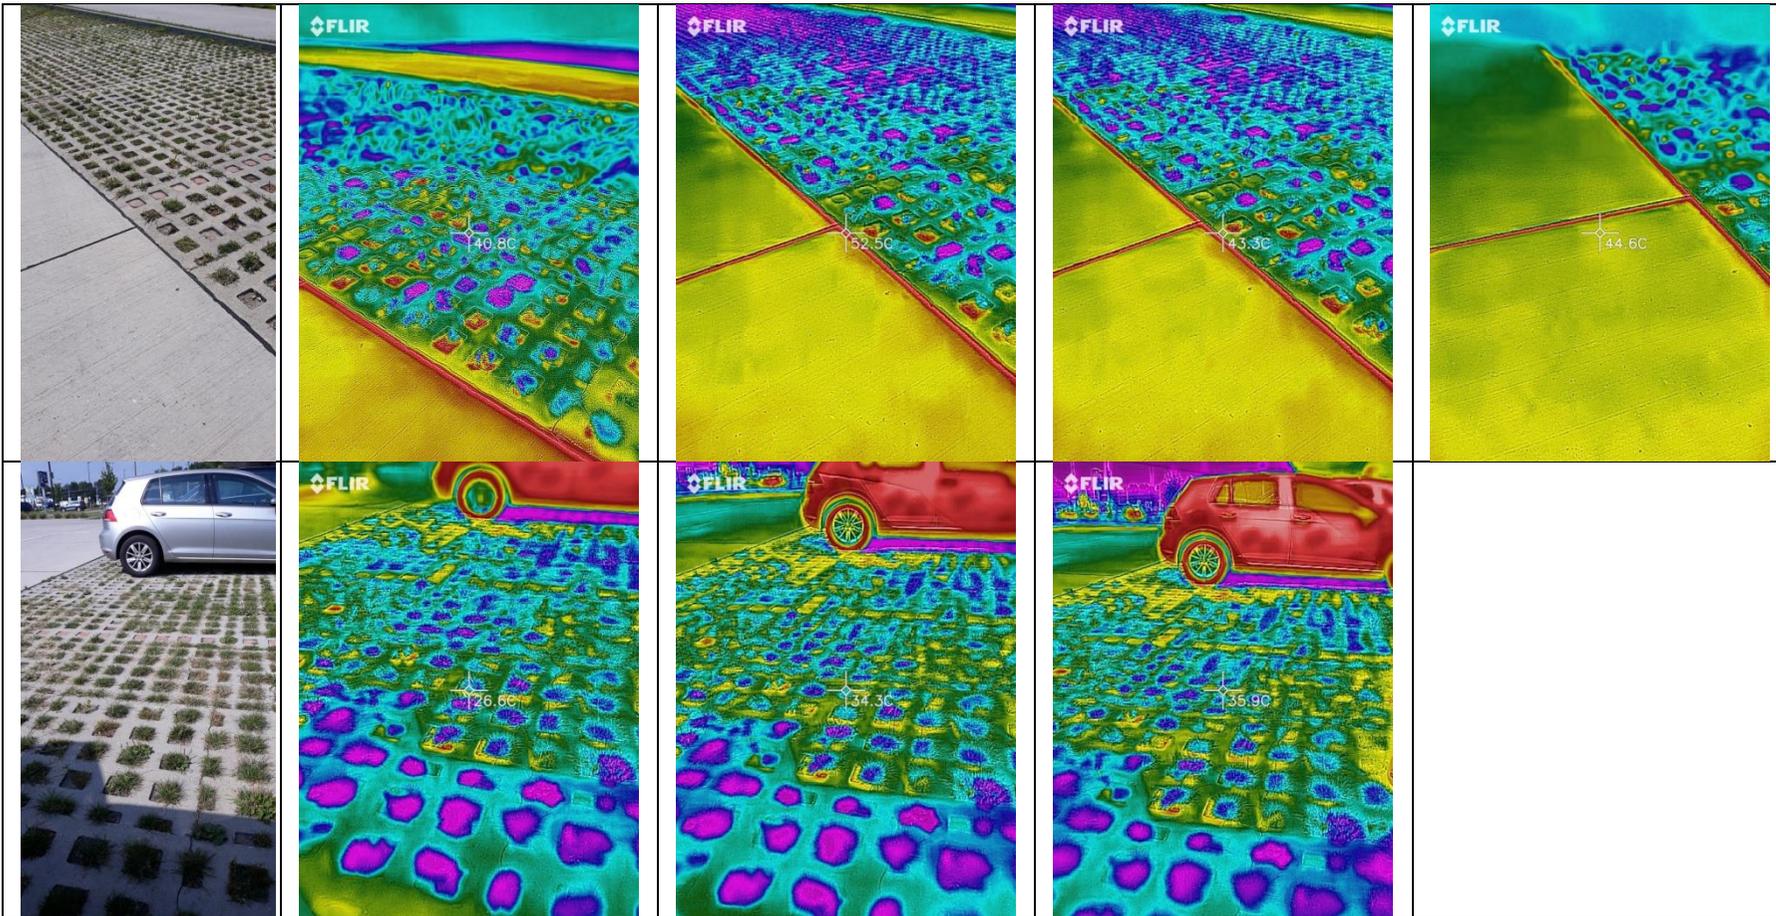
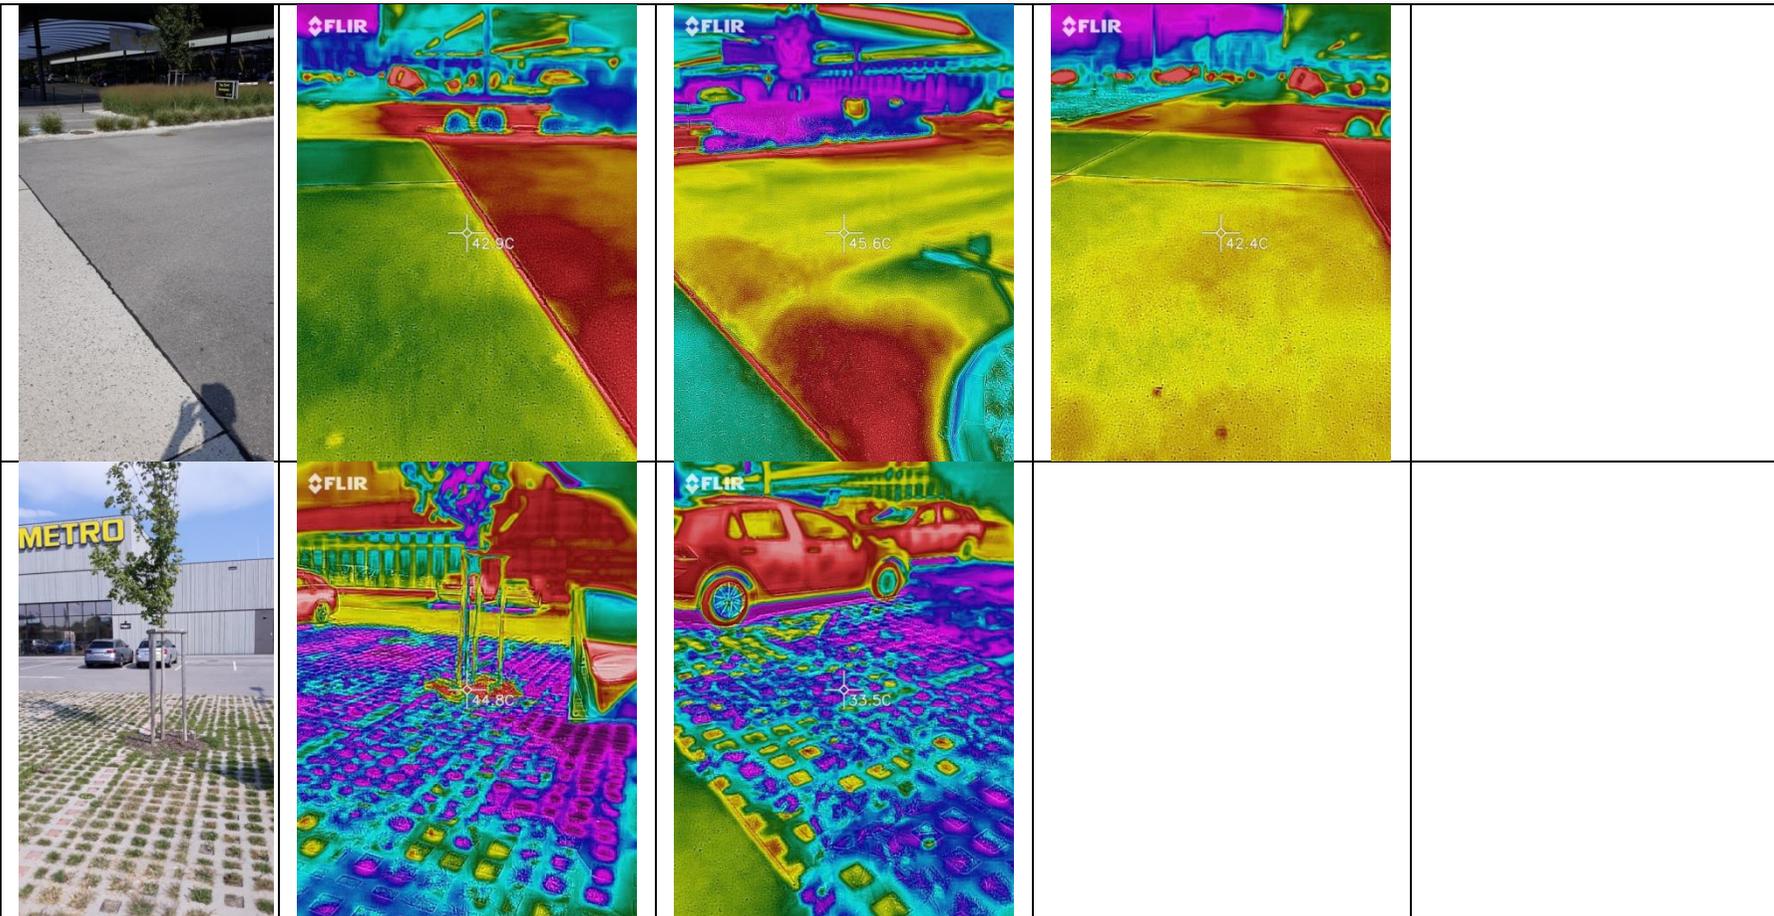
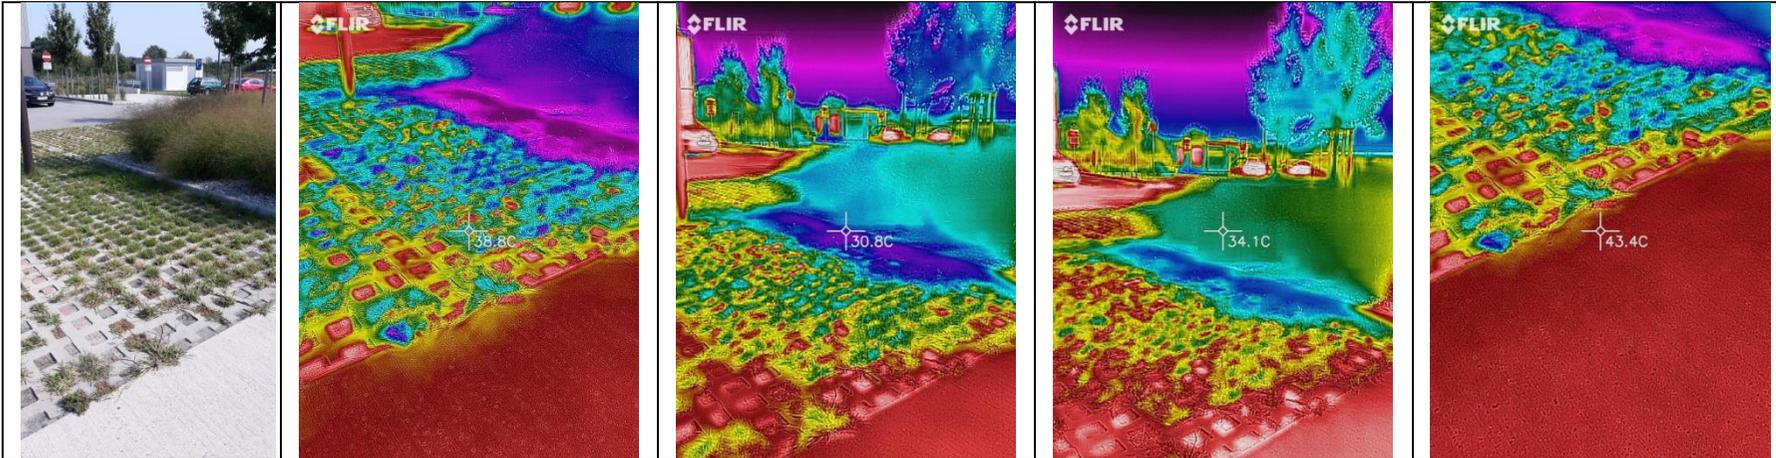
PL01-RG04

Zustandsbewertung Belagsoberfläche:		
Allgemeine Unebenheiten		
Erhöhungen (Buckel, Wellen), Vertiefungen (Mulden, Löcher) und deren Kombination		
1 sehr schwach ausgeprägt	Ergänzungen: 1	
2 schwach ausgeprägt		
3 ausgeprägt		
4 stark ausgeprägt		
5 sehr stark ausgeprägt		
Ausrisse/Ausschwemmungen		
<input checked="" type="checkbox"/> wenig (< 5% der Fläche)	<input type="checkbox"/> mittel (5 bis 30% der Fläche)	<input type="checkbox"/> viele (>30% der Fläche)
Schlaglöcher/Ausbrüche		
<input checked="" type="checkbox"/> wenig (< 5% der Fläche)	<input type="checkbox"/> mittel (5 bis 30% der Fläche)	<input type="checkbox"/> viele (>30% der Fläche)
Flickstellen/Sanierung Leitungsgräben		
<input checked="" type="checkbox"/> wenig (< 5% der Fläche)	<input type="checkbox"/> mittel (5 bis 30% der Fläche)	<input type="checkbox"/> viele (>30% der Fläche)
Spurrinnen max. Tiefe in mm:		
<input checked="" type="checkbox"/> wenig (< 5% der Fläche)	<input type="checkbox"/> mittel (5 bis 30% der Fläche)	<input type="checkbox"/> viele (>30% der Fläche)

unerwünschte Materialauflagerungen aus angrenzenden Grünflächen		
<input checked="" type="checkbox"/> wenig (< 5% der Fläche)	<input type="checkbox"/> mittel (5 bis 30% der Fläche)	<input type="checkbox"/> viele (>30% der Fläche)
Wasserdurchlässigkeit (mittels Ausschüttversuch nach Pregel)		
Standort 1: <u> 4:08 </u>	Standort 2: <u> 7:27 </u>	
Standort 3: <u> 1:09 </u>	Standort 4: <u> 2:45 </u>	
Standort 5: <u> 2:05 </u>	Mittelwert: _____	
Ebenmäßigkeit der Oberflächenbefestigung		
Staubentwicklung:		Materialverfrachtung:
<input checked="" type="checkbox"/> Nicht möglich <input type="checkbox"/> Möglich		<input checked="" type="checkbox"/> Nicht möglich <input type="checkbox"/> Möglich

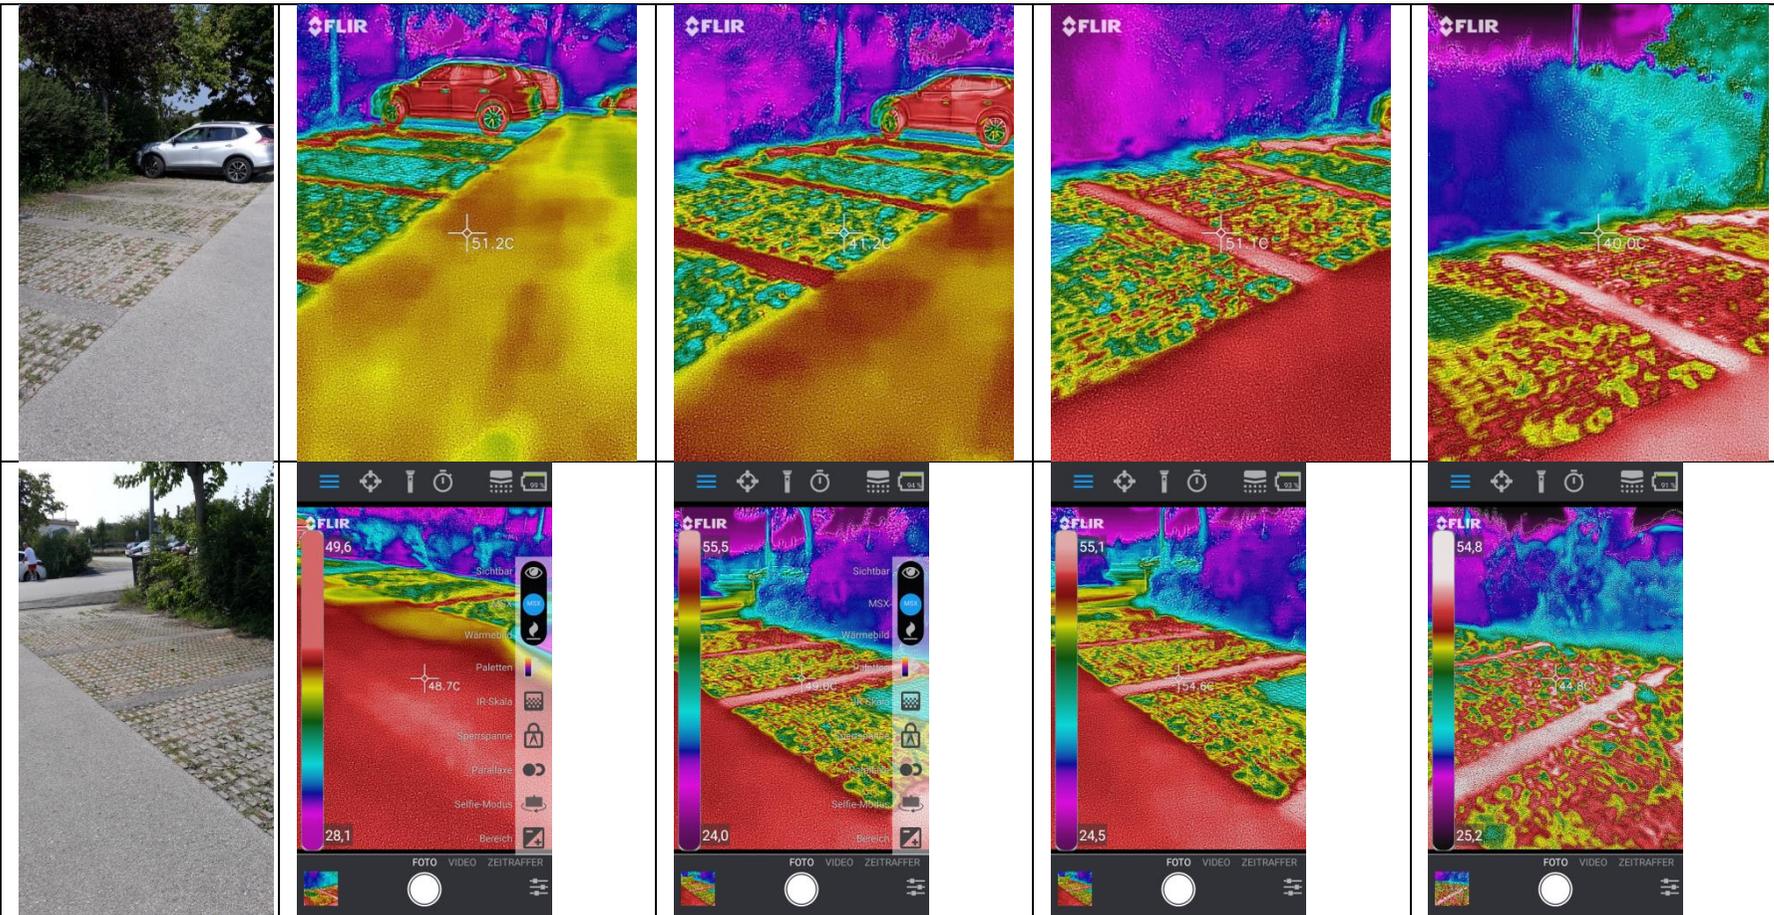
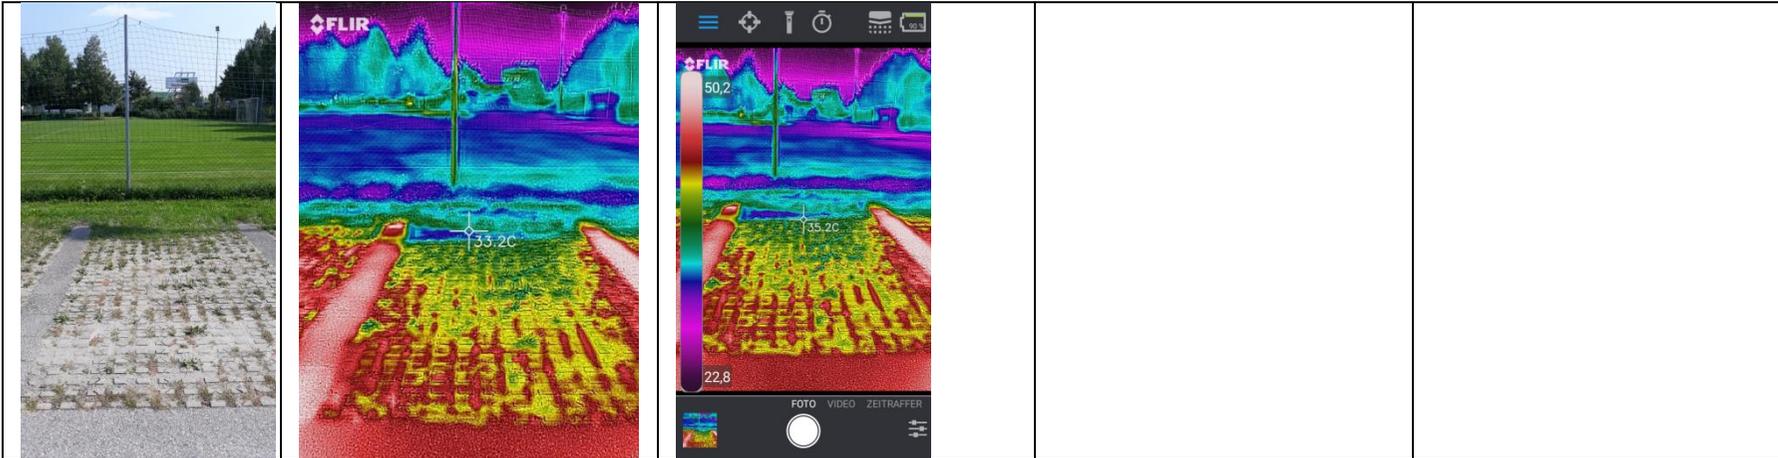
PL03-RG05

Zustandsbewertung Belagsoberfläche:		
Allgemeine Unebenheiten		
Erhöhungen (Buckel, Wellen), Vertiefungen (Mulden, Löcher) und deren Kombination		
1 sehr schwach ausgeprägt	Ergänzungen: <u> 1 </u>	
2 schwach ausgeprägt		
3 ausgeprägt		
4 stark ausgeprägt		
5 sehr stark ausgeprägt		
Fehlwässer		
Abschätzung des Ausmaßes in m² / über eine Länge von ... lfm		
Ausrisse/Ausschwemmungen		
<input checked="" type="checkbox"/> wenig (< 5% der Fläche)	<input type="checkbox"/> mittel (5 bis 30% der Fläche)	<input type="checkbox"/> viele (>30% der Fläche)
Schlaglöcher/Ausbrüche		
<input checked="" type="checkbox"/> wenig (< 5% der Fläche)	<input type="checkbox"/> mittel (5 bis 30% der Fläche)	<input type="checkbox"/> viele (>30% der Fläche)
Flickstellen/Sanierung Leitungsgräben		
<input checked="" type="checkbox"/> wenig (< 5% der Fläche)	<input type="checkbox"/> mittel (5 bis 30% der Fläche)	<input type="checkbox"/> viele (>30% der Fläche)

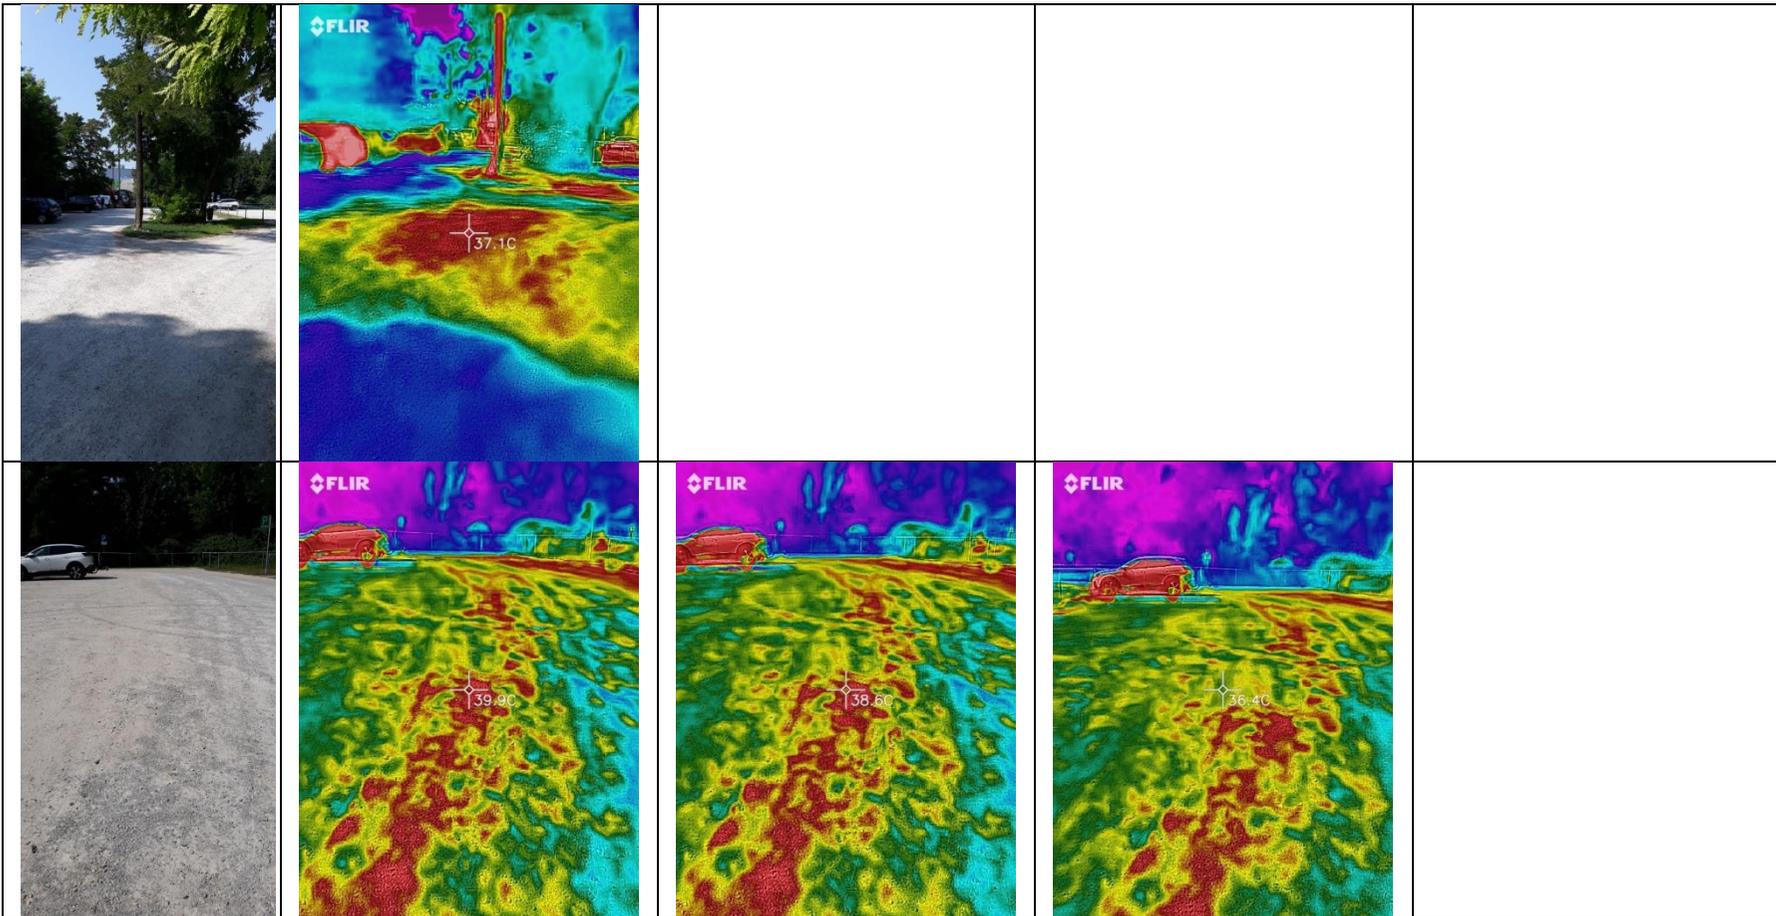
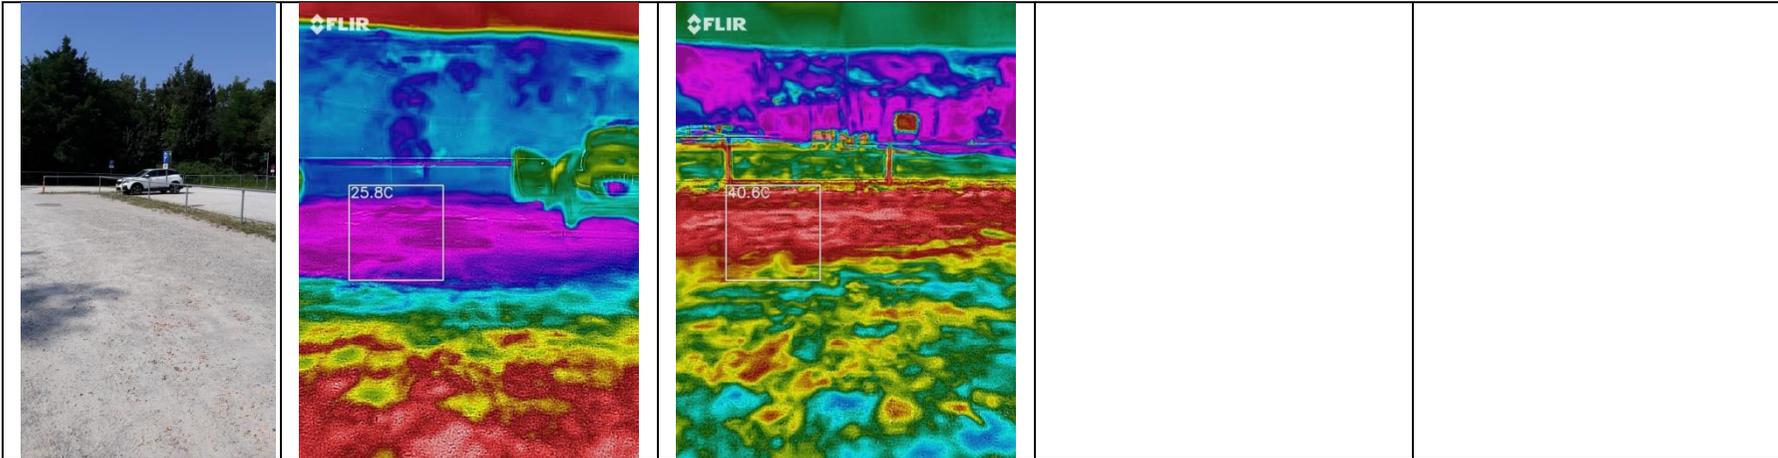
PL04-KS03

Zustandsbewertung Belagsoberfläche:		
Allgemeine Unebenheiten		
Erhöhungen (Buckel, Wellen), Vertiefungen (Mulden, Löcher) und deren Kombination		
1 sehr schwach ausgeprägt	Ergänzungen: <u> 2 </u>	
2 schwach ausgeprägt		
3 ausgeprägt		
4 stark ausgeprägt		
5 sehr stark ausgeprägt		
Fehlwässer		
Abschätzung des Ausmaßes in m² / über eine Länge von ... lfm		
Ausrisse/Ausschwemmungen		
<input checked="" type="checkbox"/> wenig (< 5% der Fläche)	<input type="checkbox"/> mittel (5 bis 30% der Fläche)	<input type="checkbox"/> viele (>30% der Fläche)
Schlaglöcher/Ausbrüche		
<input checked="" type="checkbox"/> wenig (< 5% der Fläche)	<input type="checkbox"/> mittel (5 bis 30% der Fläche)	<input type="checkbox"/> viele (>30% der Fläche)
Flickstellen/Sanierung Leitungsgräben		
<input checked="" type="checkbox"/> wenig (< 5% der Fläche)	<input type="checkbox"/> mittel (5 bis 30% der Fläche)	<input type="checkbox"/> viele (>30% der Fläche)

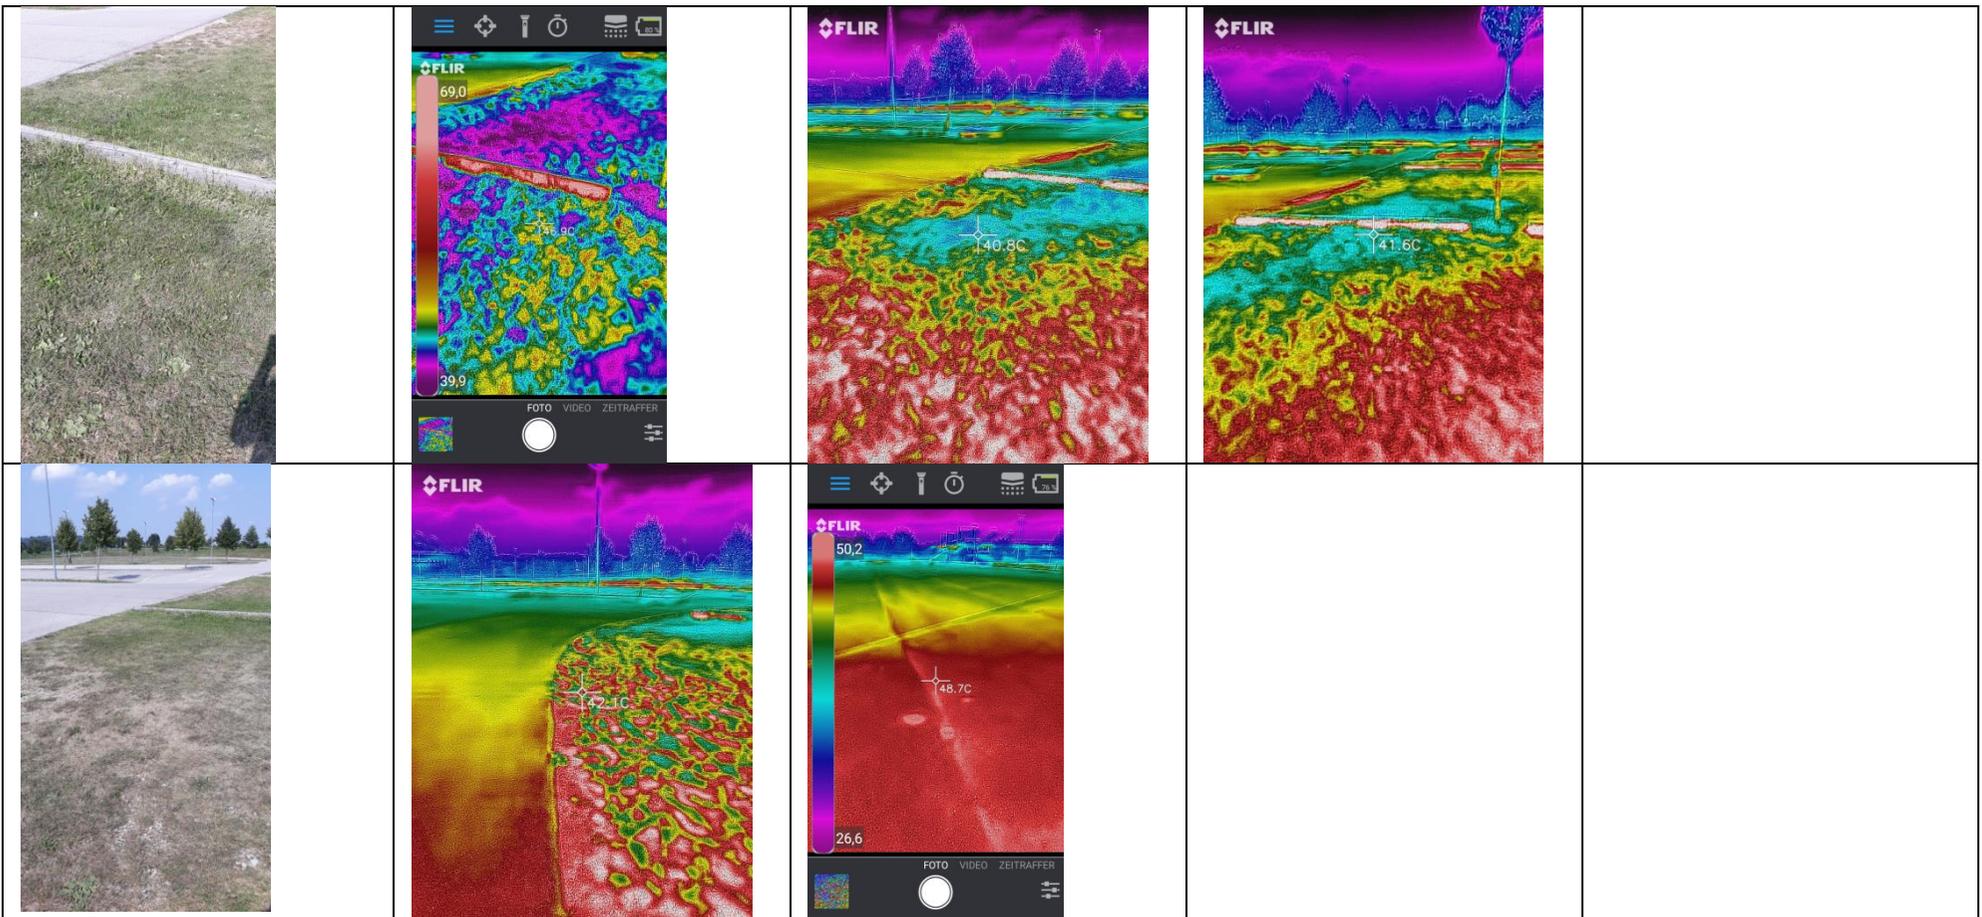
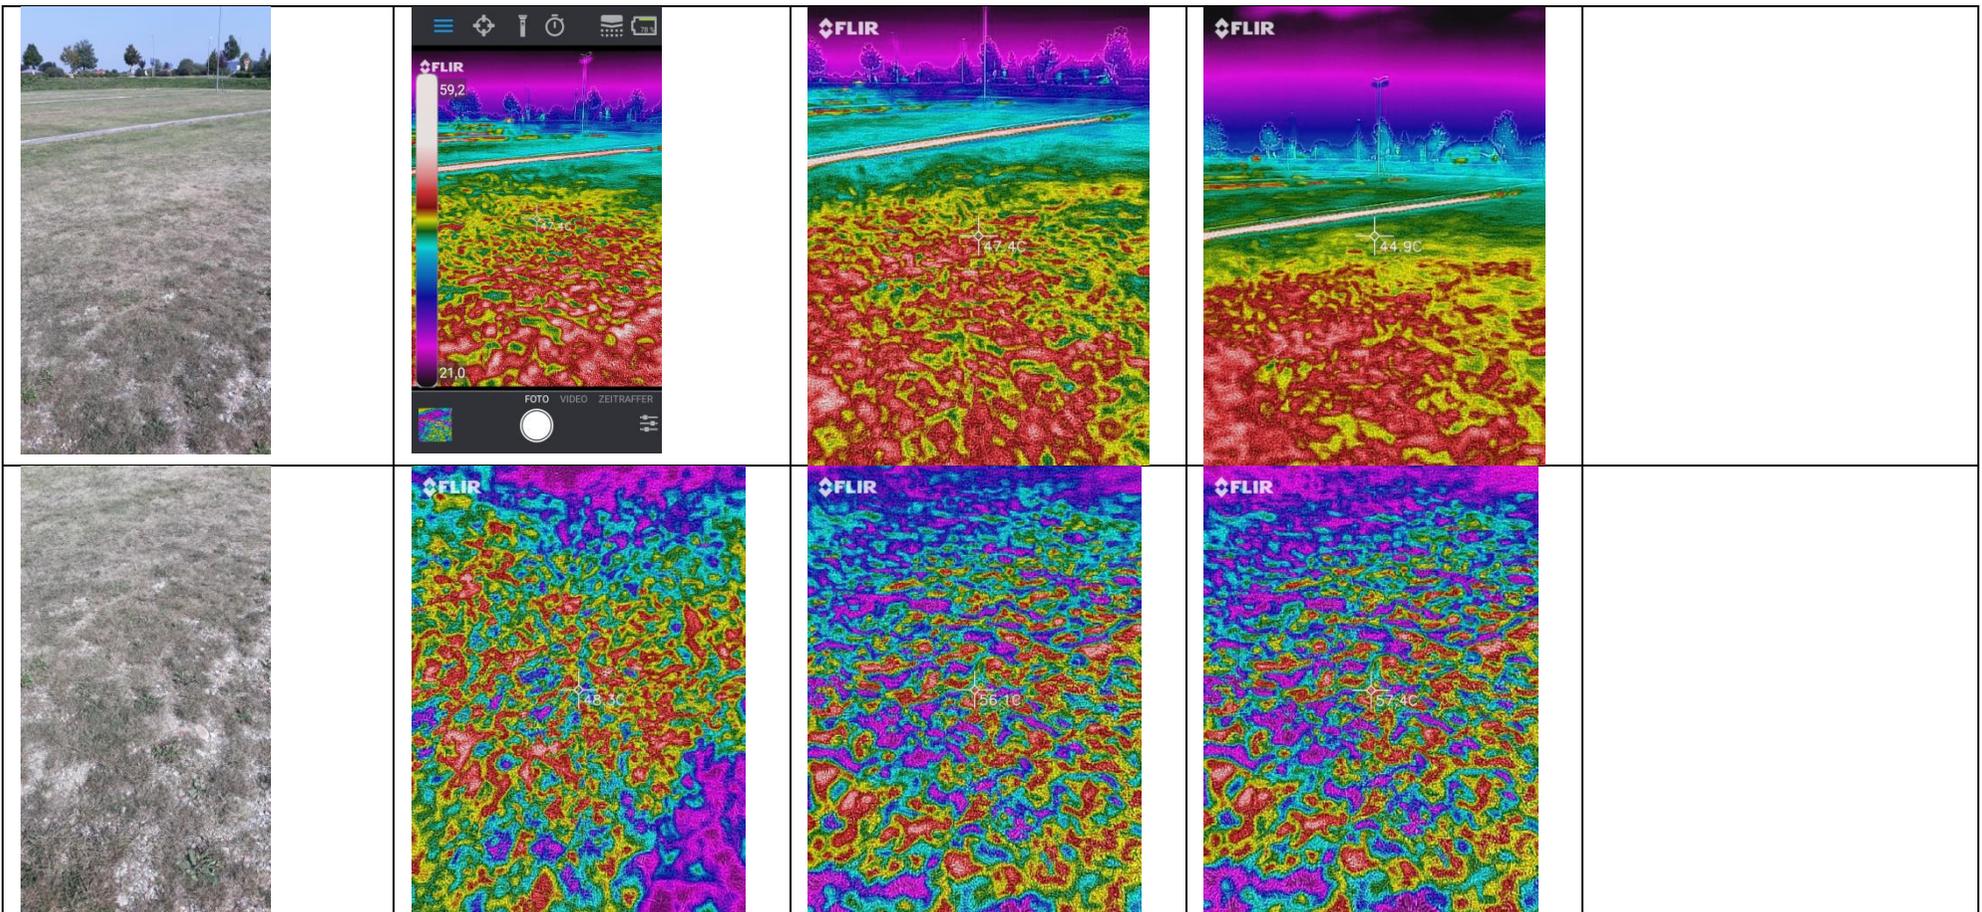
PL05-SR07

Zustandsbewertung Belagsoberfläche:		
Allgemeine Unebenheiten		
Erhöhungen (Buckel, Wellen), Vertiefungen (Mulden, Löcher) und deren Kombination		
1 sehr schwach ausgeprägt	Ergänzungen: <u> 1 </u>	
2 schwach ausgeprägt		
3 ausgeprägt		
4 stark ausgeprägt		
5 sehr stark ausgeprägt		
Fehlwässer		
Abschätzung des Ausmaßes in m² / über eine Länge von ... lfm		
Ausrisse/Ausschwemmungen		
<input checked="" type="checkbox"/> wenig (< 5% der Fläche)	<input type="checkbox"/> mittel (5 bis 30% der Fläche)	<input type="checkbox"/> viele (>30% der Fläche)
Schlaglöcher/Ausbrüche		
<input checked="" type="checkbox"/> wenig (< 5% der Fläche)	<input type="checkbox"/> mittel (5 bis 30% der Fläche)	<input type="checkbox"/> viele (>30% der Fläche)
Flickstellen/Sanierung Leitungsgräben		
<input checked="" type="checkbox"/> wenig (< 5% der Fläche)	<input type="checkbox"/> mittel (5 bis 30% der Fläche)	<input type="checkbox"/> viele (>30% der Fläche)

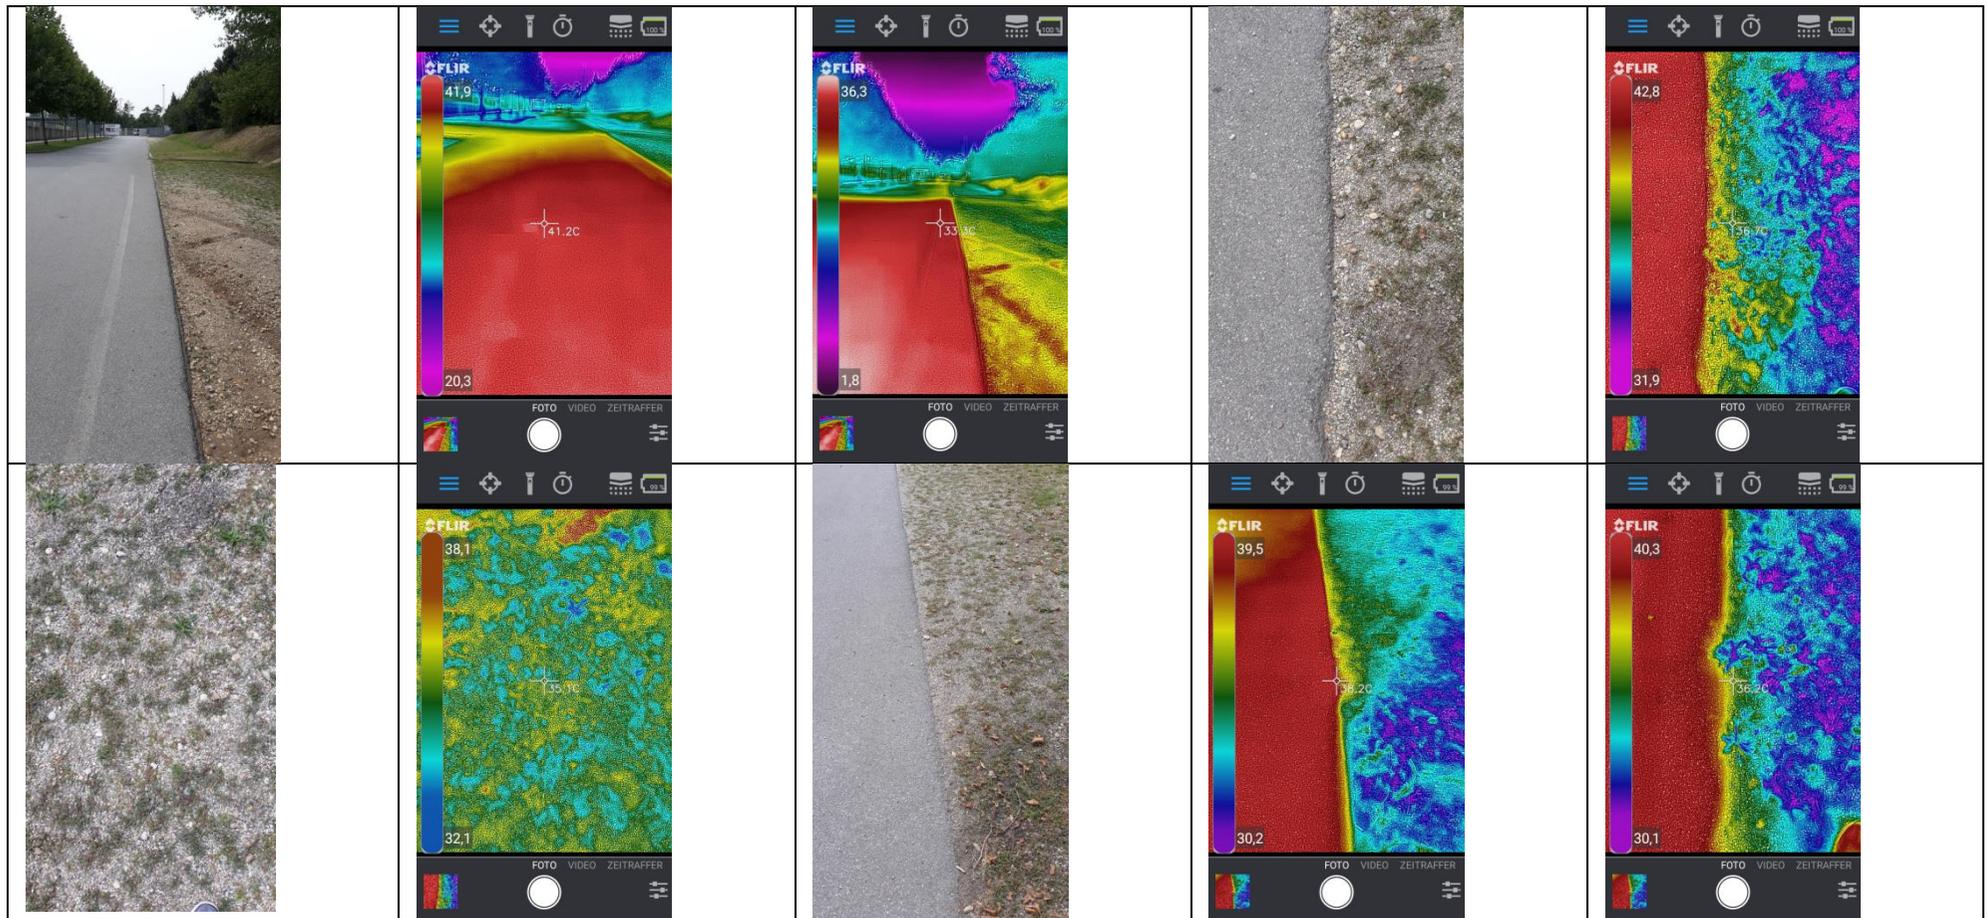
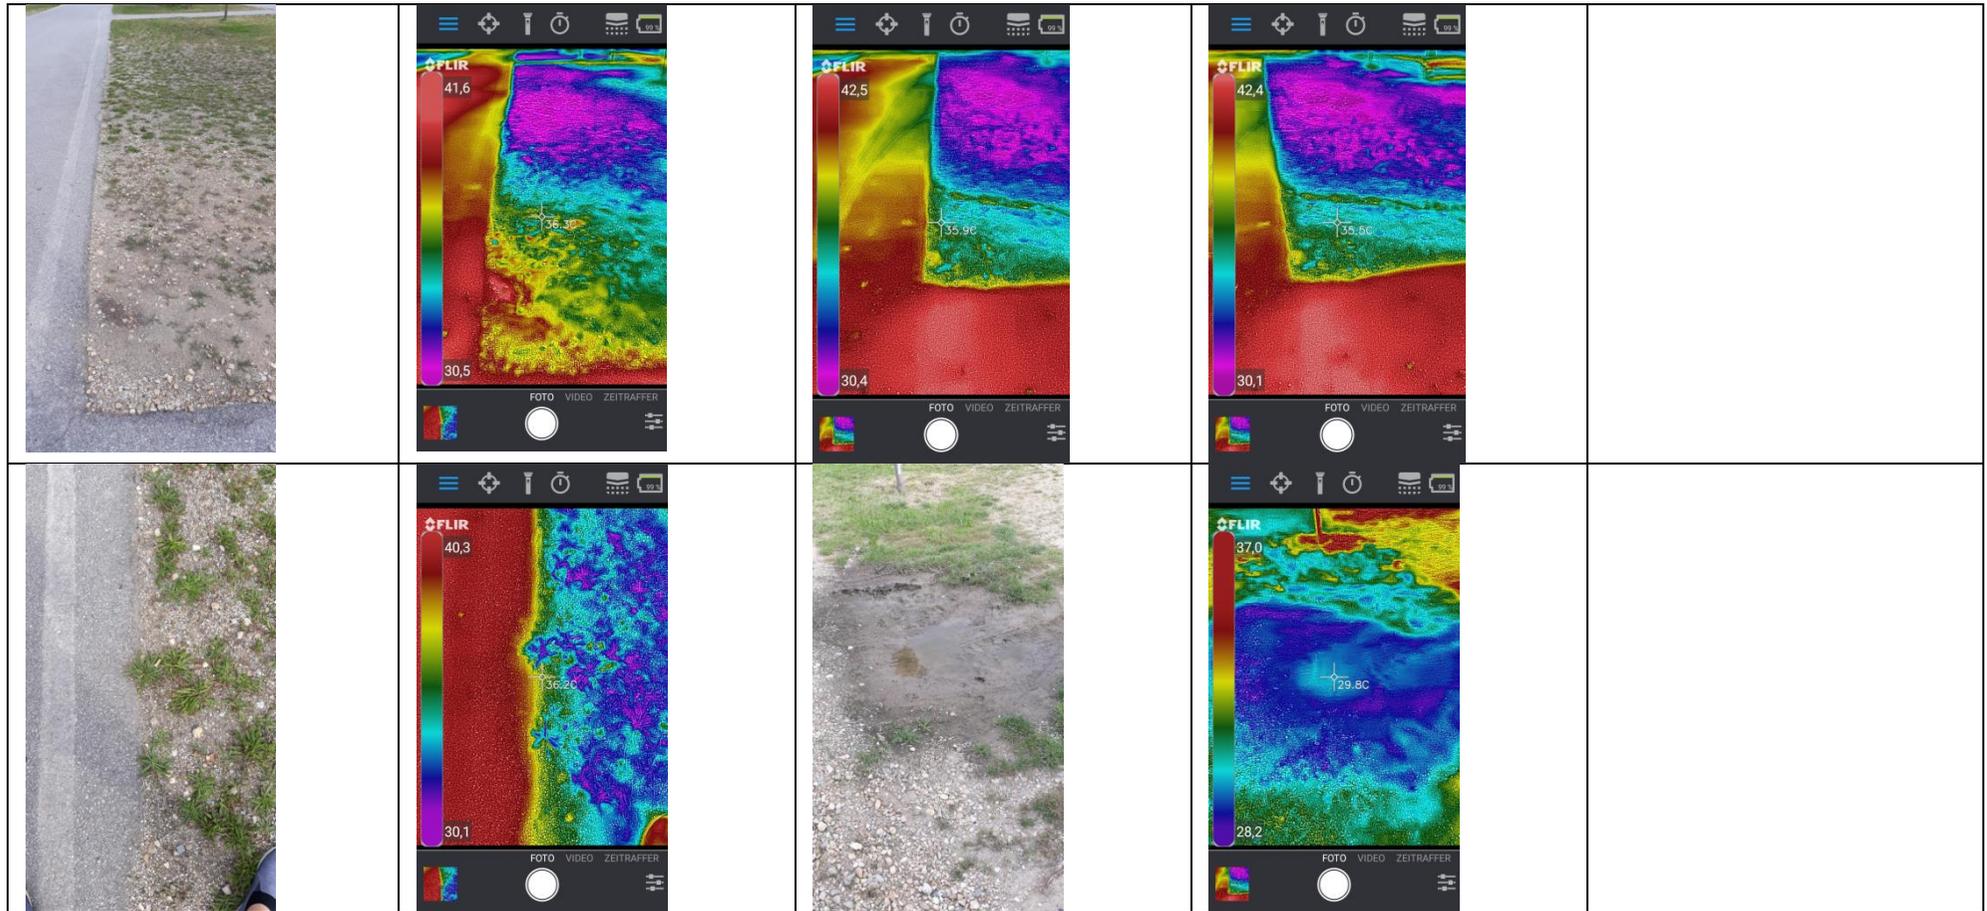
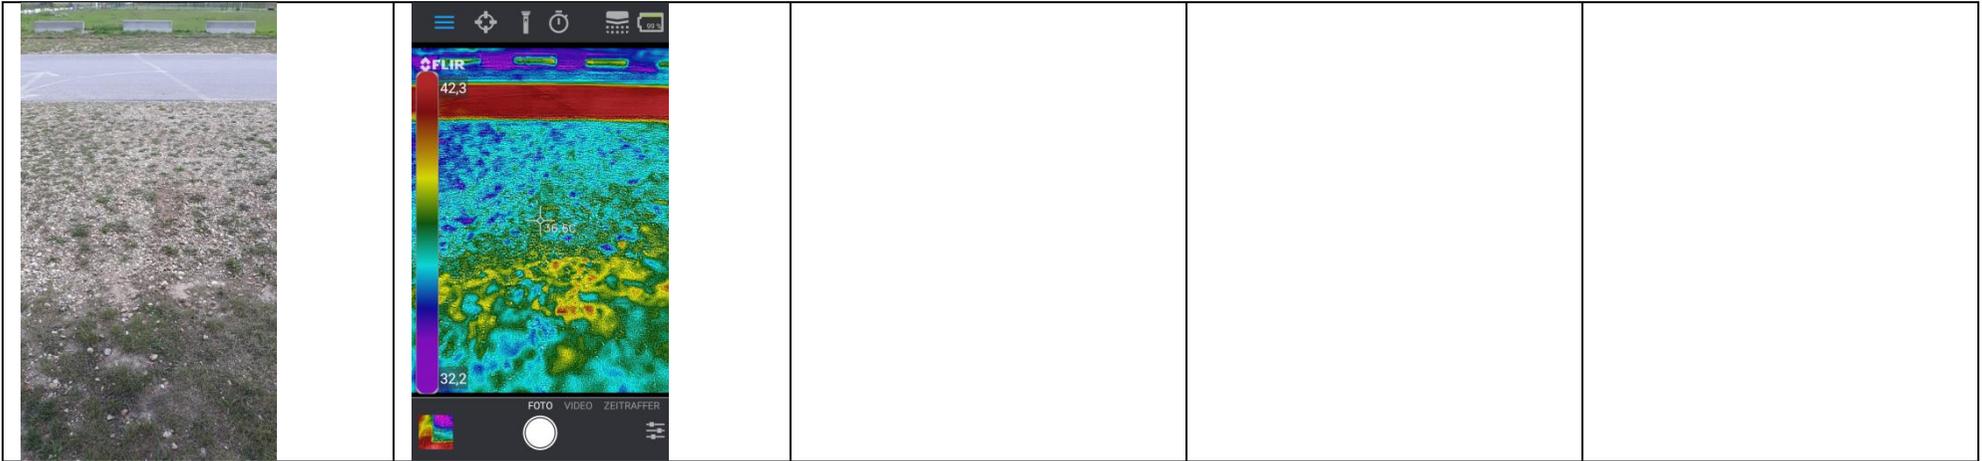
MI07-SR04

Zustandsbewertung Belagsoberfläche:		
Allgemeine Unebenheiten		
Erhöhungen (Buckel, Wellen), Vertiefungen (Mulden, Löcher) und deren Kombination		
1 sehr schwach ausgeprägt	Ergänzungen: 3	
2 schwach ausgeprägt		
3 ausgeprägt		
4 stark ausgeprägt		
5 sehr stark ausgeprägt		
Fehlwässer		
Abschätzung des Ausmaßes in m² / über eine Länge von ... lfm		
Ausrisse/Ausschwemmungen		
<input type="radio"/> wenig (< 5% der Fläche)	<input checked="" type="radio"/> mittel (5 bis 30% der Fläche)	<input type="radio"/> viele (>30% der Fläche)
Schlaglöcher/Ausbrüche		
<input checked="" type="radio"/> wenig (< 5% der Fläche)	<input type="radio"/> mittel (5 bis 30% der Fläche)	<input type="radio"/> viele (>30% der Fläche)
Flickstellen/Sanierung Leitungsgräben		
<input checked="" type="radio"/> wenig (< 5% der Fläche)	<input type="radio"/> mittel (5 bis 30% der Fläche)	<input type="radio"/> viele (>30% der Fläche)
Spurrinnen

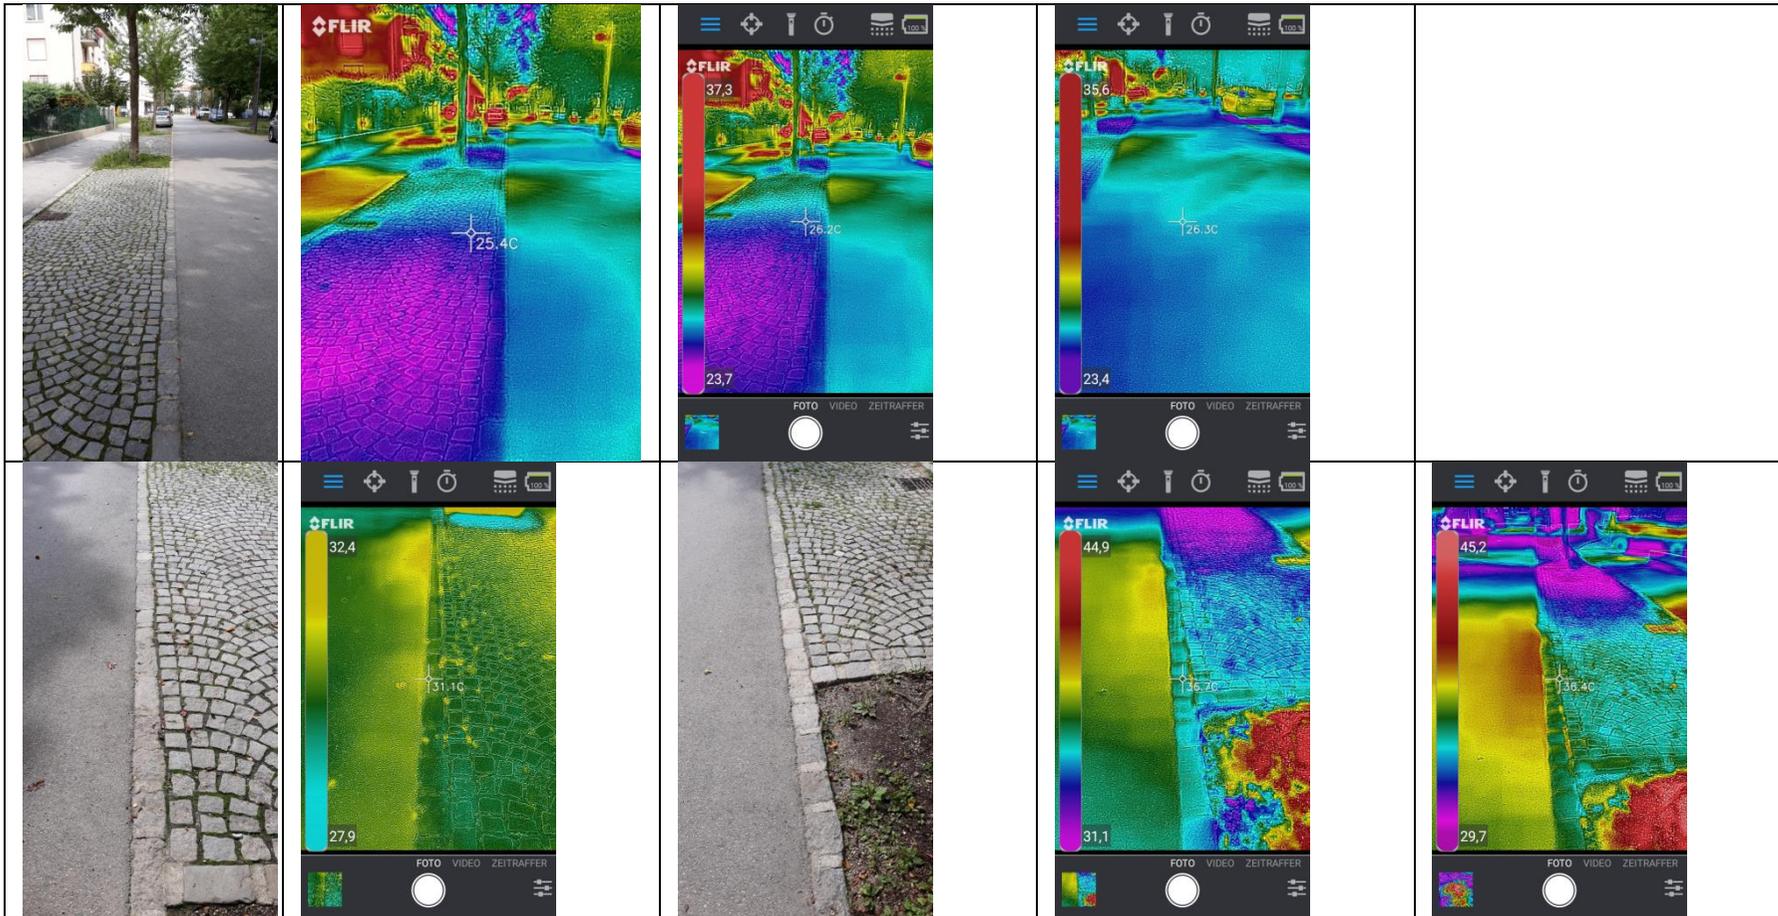
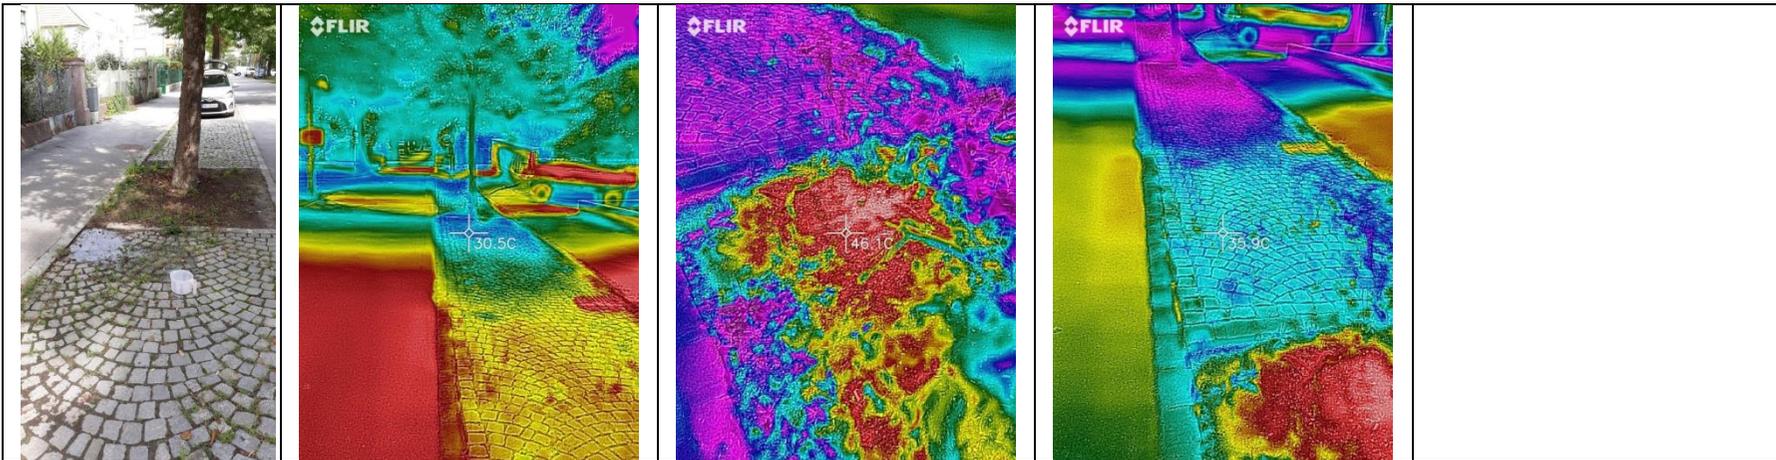
MI09-NP01

Zustandsbewertung Belagsoberfläche:		
Allgemeine Unebenheiten		
Erhöhungen (Buckel, Wellen), Vertiefungen (Mulden, Löcher) und deren Kombination		
1 sehr schwach ausgeprägt	Ergänzungen: <u> 1 </u>	
2 schwach ausgeprägt		
3 ausgeprägt		
4 stark ausgeprägt		
5 sehr stark ausgeprägt		
Fehlwässer		
Abschätzung des Ausmaßes in m² / über eine Länge von ... lfm		
Ausrisse/Ausschwemmungen		
<input checked="" type="checkbox"/> wenig (< 5% der Fläche)	<input type="checkbox"/> mittel (5 bis 30% der Fläche)	<input type="checkbox"/> viele (>30% der Fläche)
Schlaglöcher/Ausbrüche		
<input checked="" type="checkbox"/> wenig (< 5% der Fläche)	<input type="checkbox"/> mittel (5 bis 30% der Fläche)	<input type="checkbox"/> viele (>30% der Fläche)
Flickstellen/Sanierung Leitungsgräben		
<input checked="" type="checkbox"/> wenig (< 5% der Fläche)	<input type="checkbox"/> mittel (5 bis 30% der Fläche)	<input type="checkbox"/> viele (>30% der Fläche)
