**F-2276: KLIMAFITTE PARKPLÄTZE - DURCH ENTSIEGELUNG
DER SOMMERLICHEN HITZE ENTGEGENSTEUERN**
Endbericht zum Forschungsprojekt

Tulln, im April 2020

Erstellt von:
Natur im Garten Service GmbH
Am Wasserpark 1
3430 Tulln
post@naturimgarten.at
www.naturimgarten.at

Anhang A.2 Ausgewerteten Interviews

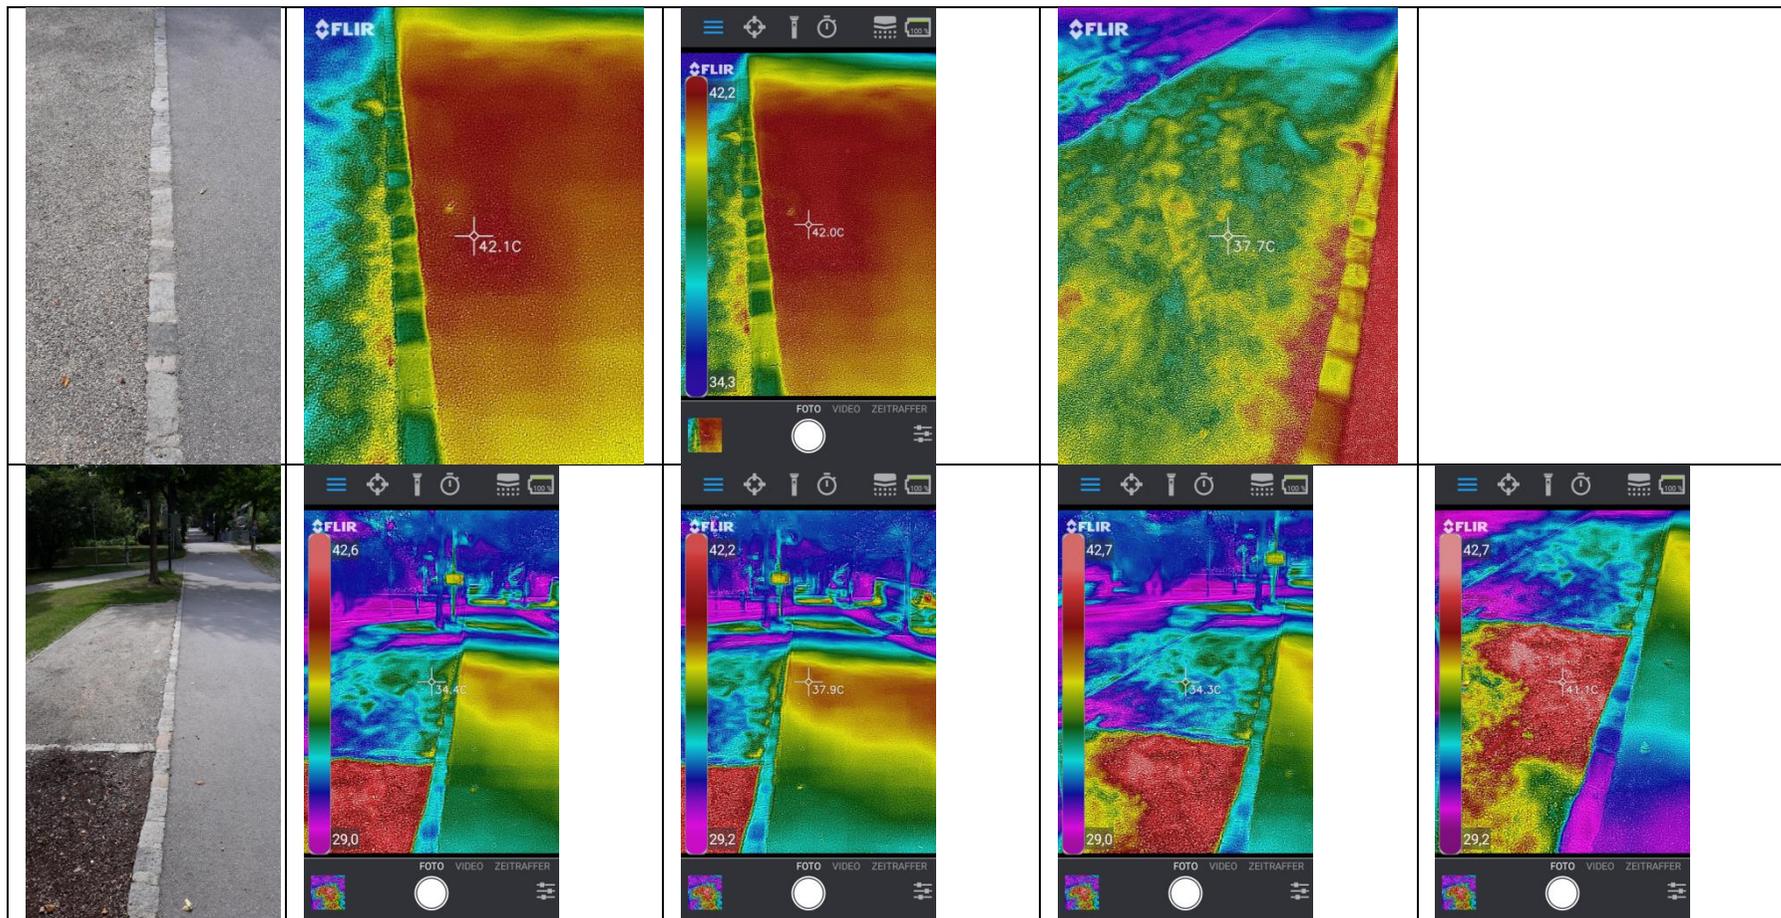
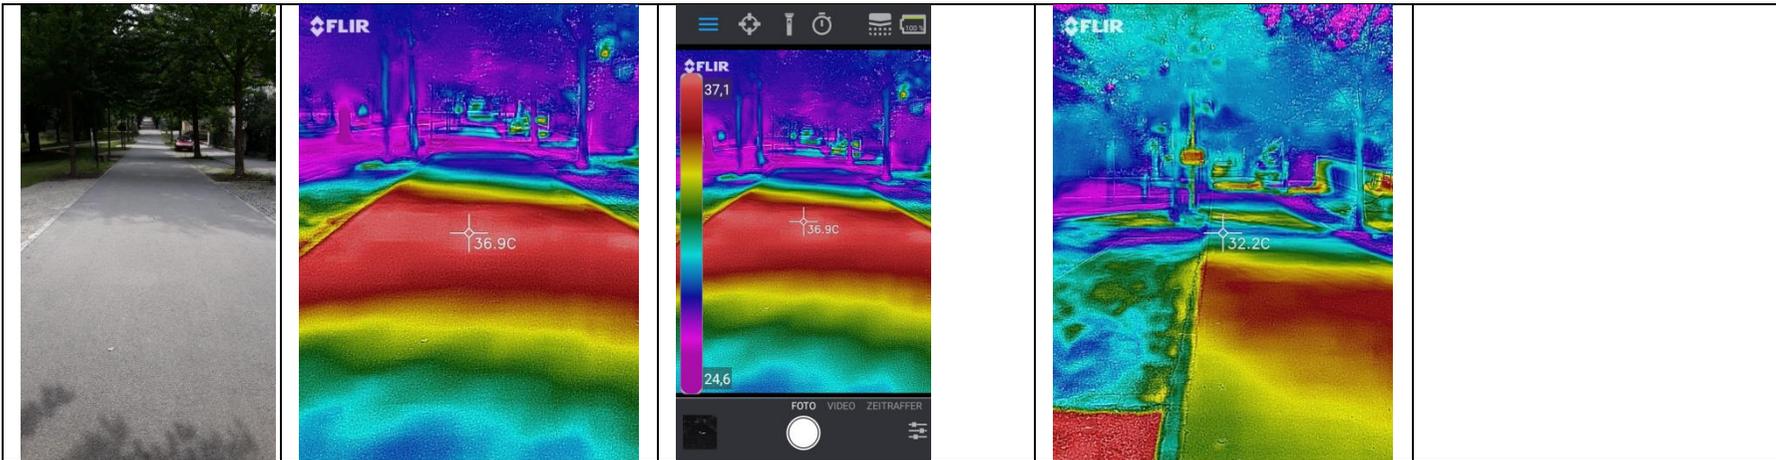
MI10-WD01

Staubentwicklung:	Materialverfrachtung:
<input type="radio"/> Nicht möglich <input checked="" type="radio"/> Möglich gering	<input type="radio"/> Nicht möglich <input checked="" type="radio"/> Möglich gering Ergänzungen: gatschig wenn feucht

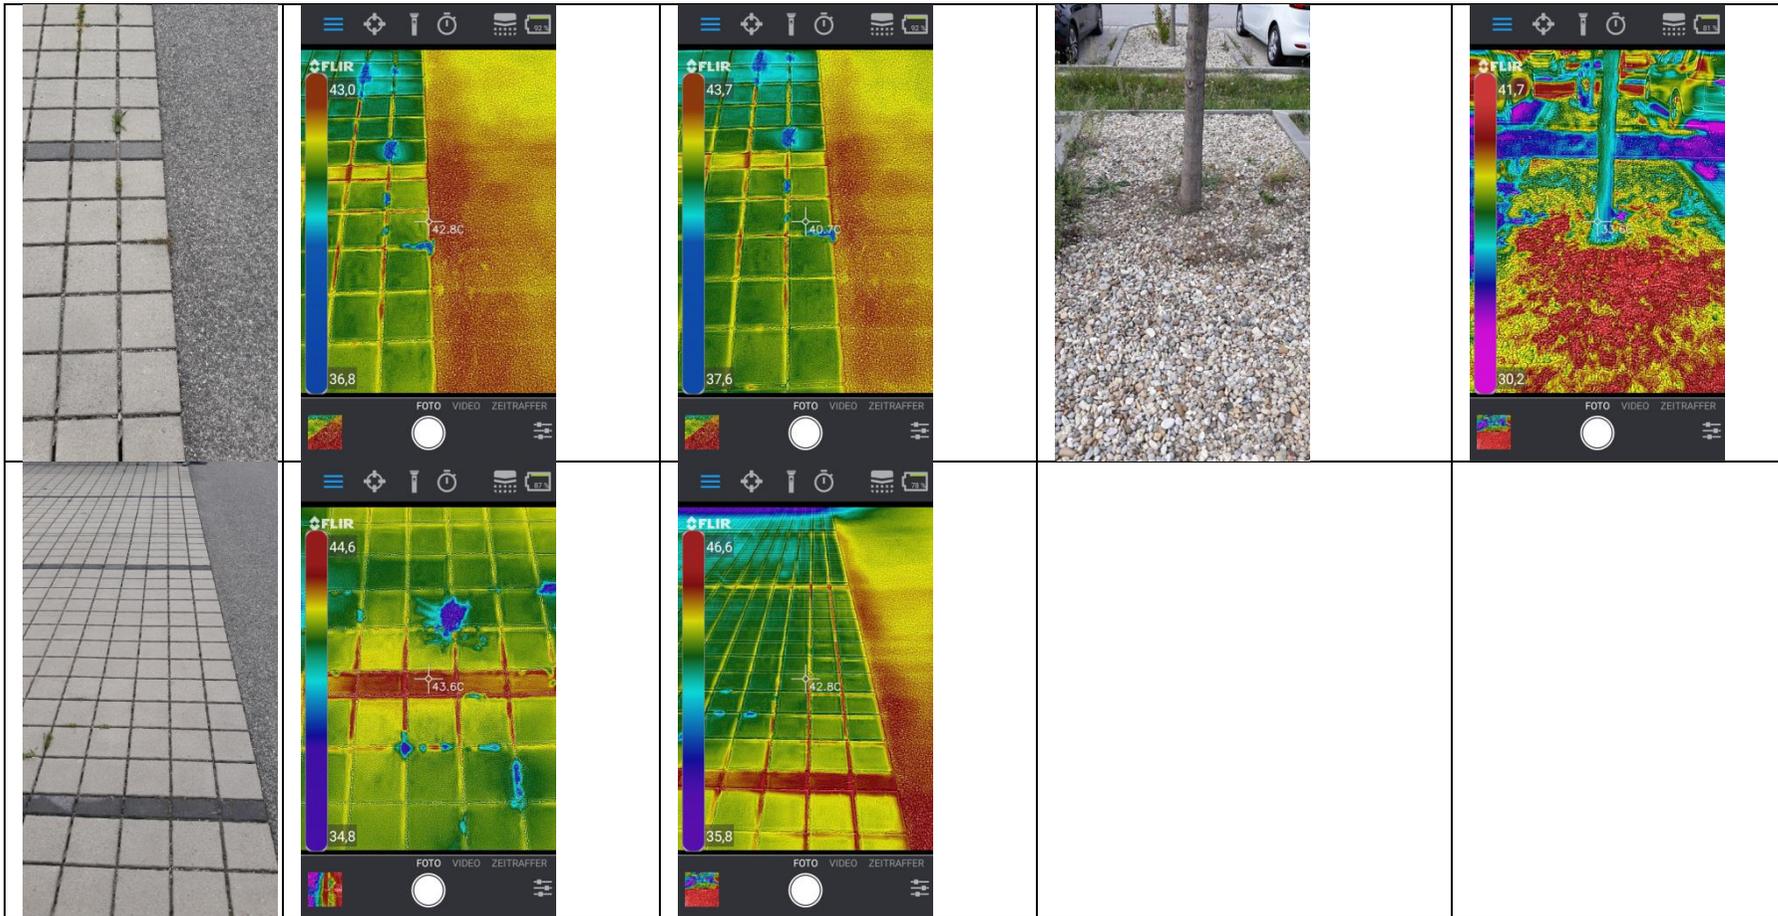
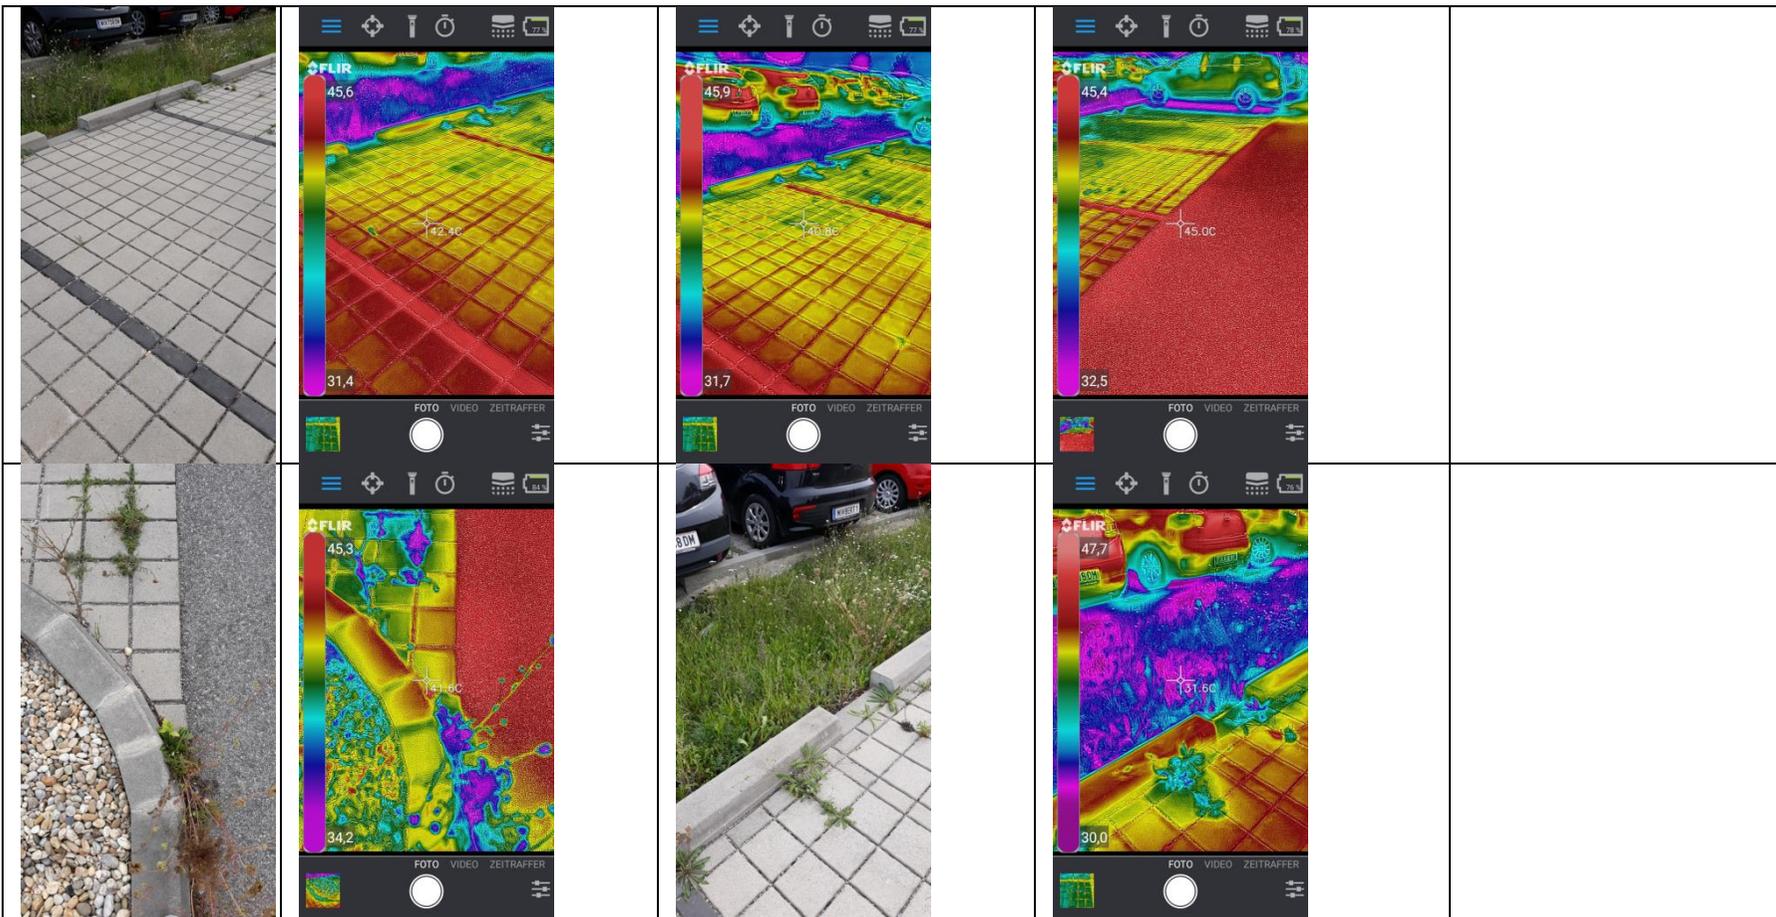
MI12-FP02

Zustandsbewertung Belagsoberfläche:		
Allgemeine Unebenheiten		
Erhöhungen (Buckel, Wellen), Vertiefungen (Mulden, Löcher) und deren Kombination		
1 sehr schwach ausgeprägt	Ergänzungen: <u>1</u>	
2 schwach ausgeprägt		
3 ausgeprägt		
4 stark ausgeprägt		
5 sehr stark ausgeprägt		
Fehlwässer		
Abschätzung des Ausmaßes in m² / über eine Länge von ... lfm		
Ausrisse/Ausschwemmungen		
<input checked="" type="checkbox"/> wenig (< 5% der Fläche)	<input type="checkbox"/> mittel (5 bis 30% der Fläche)	<input type="checkbox"/> viele (>30% der Fläche)
Schlaglöcher/Ausbrüche		
<input checked="" type="checkbox"/> wenig (< 5% der Fläche)	<input type="checkbox"/> mittel (5 bis 30% der Fläche)	<input type="checkbox"/> viele (>30% der Fläche)
Flickstellen/Sanierung Leitungsgräben		
<input checked="" type="checkbox"/> wenig (< 5% der Fläche)	<input type="checkbox"/> mittel (5 bis 30% der Fläche)	<input type="checkbox"/> viele (>30% der Fläche)

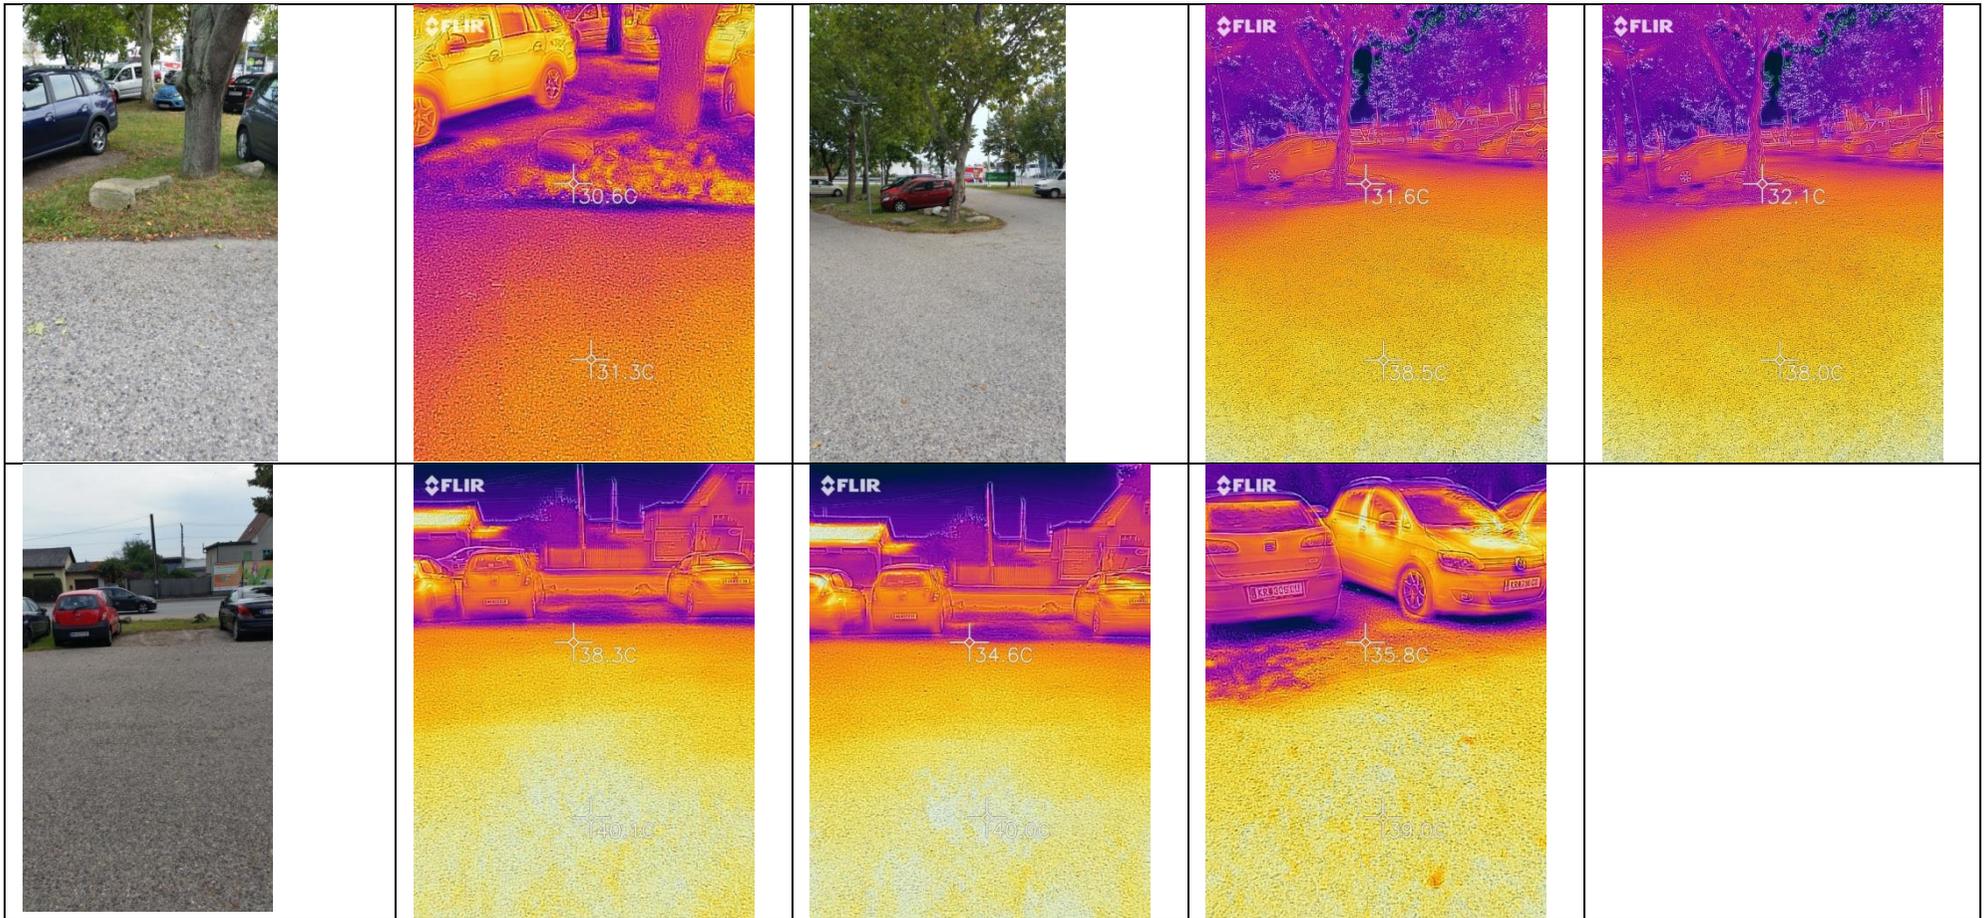
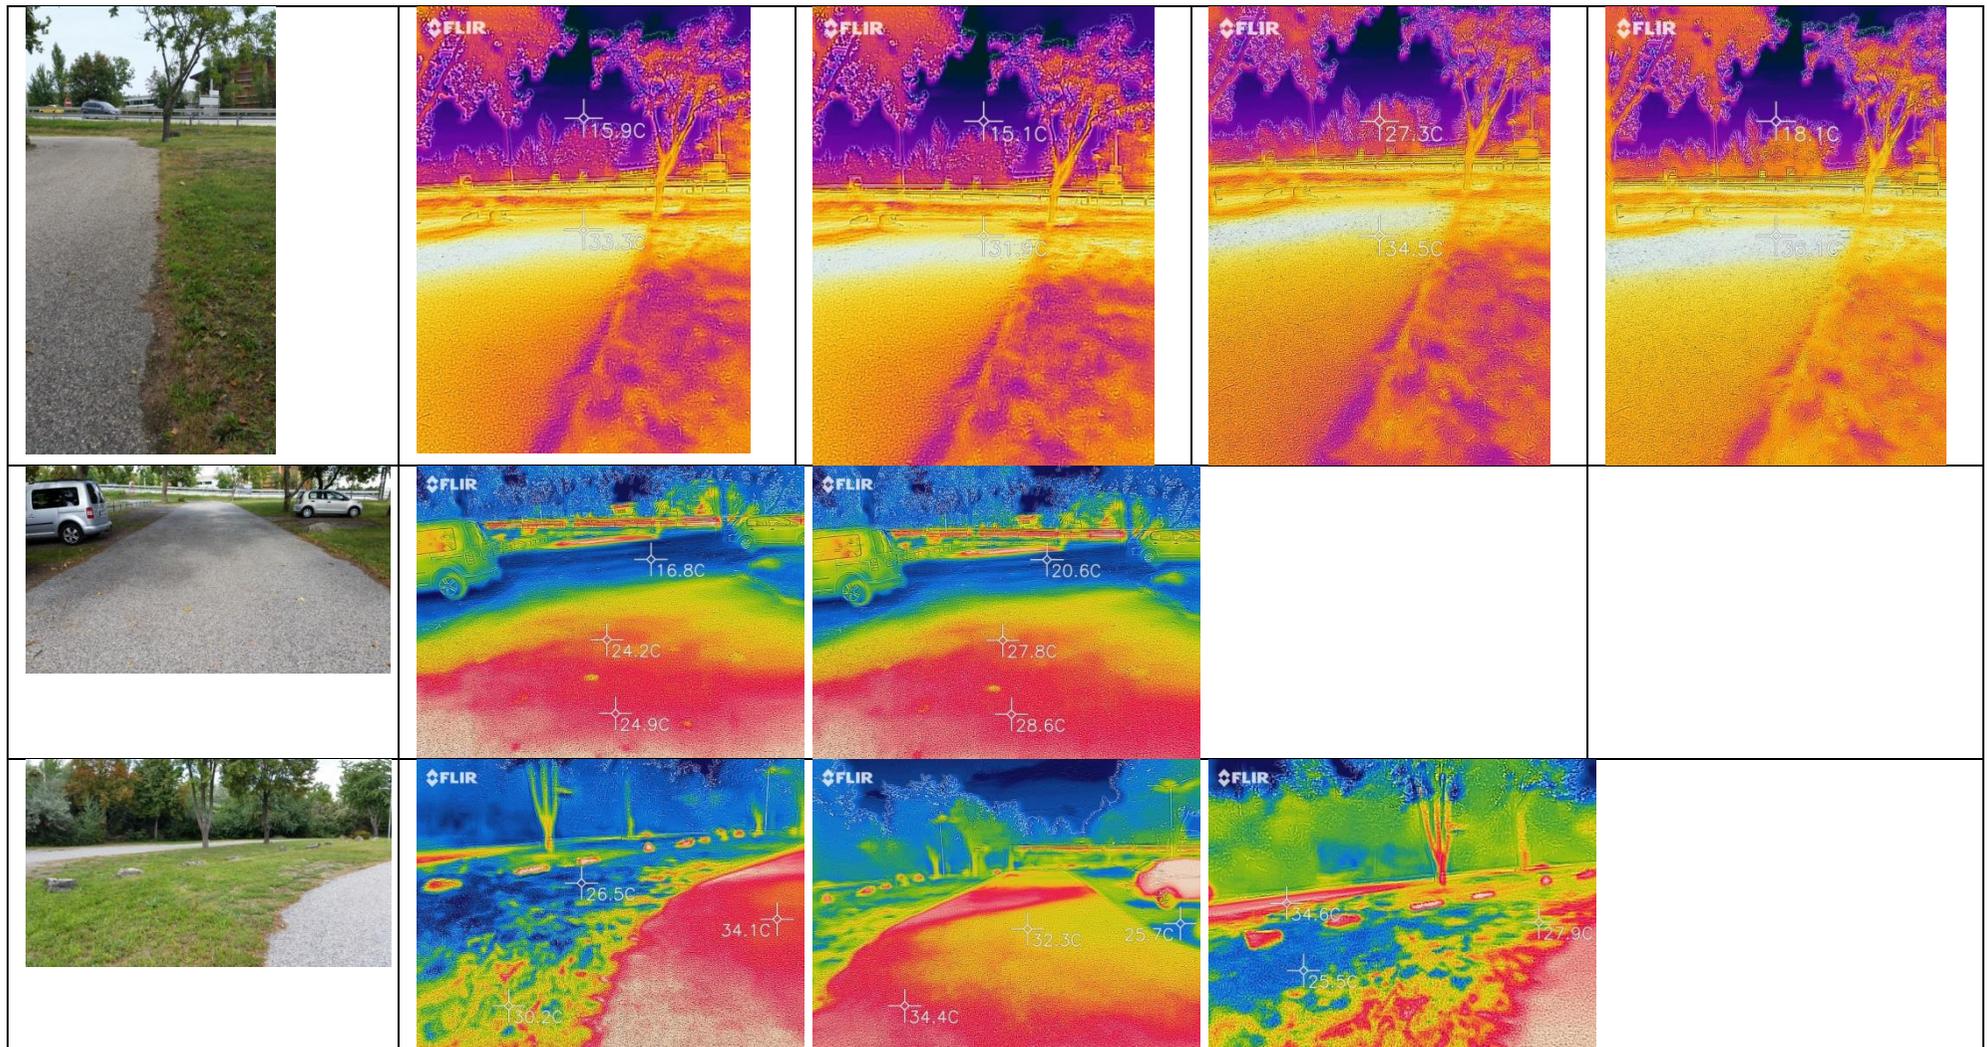
KR13-KS04

Zustandsbewertung Belagsoberfläche:		
Allgemeine Unebenheiten		
Erhöhungen (Buckel, Wellen), Vertiefungen (Mulden, Löcher) und deren Kombination		
1 sehr schwach ausgeprägt	Ergänzungen: 3 tw. wieder mit Kantkorn aufgefüllt	
2 schwach ausgeprägt		
3 ausgeprägt		
4 stark ausgeprägt		
5 sehr stark ausgeprägt		
Fehlwässer		
Abschätzung des Ausmaßes in m² / über eine Länge von ... lfm		
Ausrisse/Ausschwemmungen		
O wenig (< 5% der Fläche)	O mittel (5 bis 30% der Fläche)	O viele (>30% der Fläche)
Schlaglöcher/Ausbrüche		
O wenig (< 5% der Fläche)	O mittel (5 bis 30% der Fläche)	O viele (>30% der Fläche)
Flickstellen/Sanierung Leitungsgräben		
O wenig (< 5% der Fläche)	X mittel (5 bis 30% der Fläche)	O viele (>30% der Fläche)
Spurrinnen max. Tiefe in mm: 25 mm		
O wenig (< 5% der Fläche)	X mittel (5 bis 30% der Fläche)	O viele (>30% der Fläche)
unerwünschte Materialauflagerungen aus angrenzenden Grünflächen		
X wenig (< 5% der Fläche)	O mittel (5 bis 30% der Fläche)	O viele (>30% der Fläche)
