Historische Eggenburg-Ansichten von Barock bis Fin de siècle: Neue Forschungen und Erkenntnisse

5. Kloster und Klosterkirche

Kirche und Kloster der Franziskaner

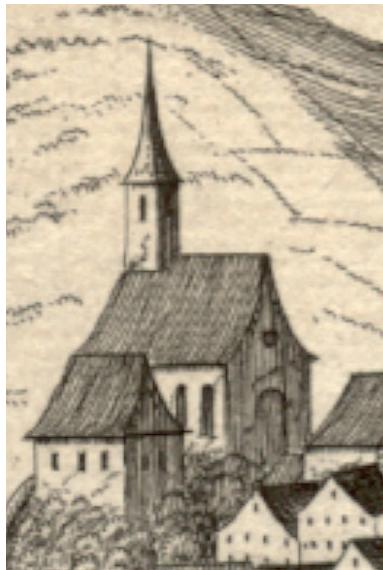
Der Prediger Johannes Capistran war im Oktober 1451 auf seiner Reise nach Böhmen in Eggenburg, wo seine Predigten großen Zulauf erhielten. Mit einem „Bruderschaftsbrief“ wurde Eggenburg in die Gebete seines Franziskanerordens einbezogen und die Stadt errichtete in der Folge ein Kloster: 1460 sollen die Franziskaner hierhergekommen und 1466 die Kirche zu Ehren der Gottesmutter unter dem Geheimnis von „Maria Reinigung“ geweiht worden sein; das Konventsgebäude wurde zwischen 1658 und 1661 neu errichtet. Nach der 1786 erfolgten Aufhebung des Konvents verloren Kirche und Kloster ihre Funktion; die Einrichtung wurde in alle Winde verstreut und das Gebäude an Anton Mauchter verkauft. Es fiel, als Kattunfabrik zur Verarbeitung von Baumwollstoffen verwendet, 1808 dem großen Stadtbrand zum Opfer. Der Orden der Redemptoristen kaufte 1833 die Brandruine und baute Kirche und Kloster wieder auf. Schon der Vischer-Stich erweist der Klosterkirche seine Referenz, wenngleich sehr schematisch; allerdings ist die Platzierung des Turmes der Klosterkirche als Dachreiter im Osten des Langhauses zutreffend.

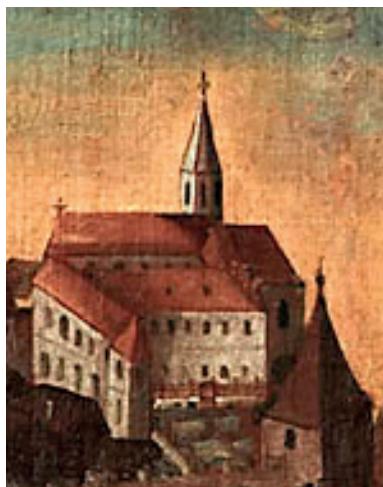
Dieser östliche Giebelreiter sticht auch auf dem Viehseuchenbild hervor; der Wohnkomplex und die Gartenanlage (man beachte den Zaun) südlich der Kirche scheinen richtig wiedergegeben zu sein, wenn man den Vergleich mit anderen Bild dokumenten anstellt: Schließlich zeigt auch Schmitners 1740 entstandener Kupferstich (Abb. 9) den Bauzustand wenige Jahrzehnte vor der Aufhebung des Franziskanerkonvents. Wie exakt und offenbar realitätsgetreu der Bildkünstler gearbeitet hat, erkennt man aus einigen Details. Da ist zum einen der neben dem heutigen Kirchturm gelegene und heute noch existierende Eingang in das Klostergebäude; zum anderen spiegelt auch die rechte Toreinfahrt mitsamt Radabweisern die heutige Realität wider. Weiters sei auch hier auf den Klostergarten mitsamt Gartenzaun und Gliederung der Beete hingewiesen. Ebenso fallen die noch heute vorhandene kleine Tür der Gartenmauer und die oben abgerundete Nische in der Stadtbefestigung auf.

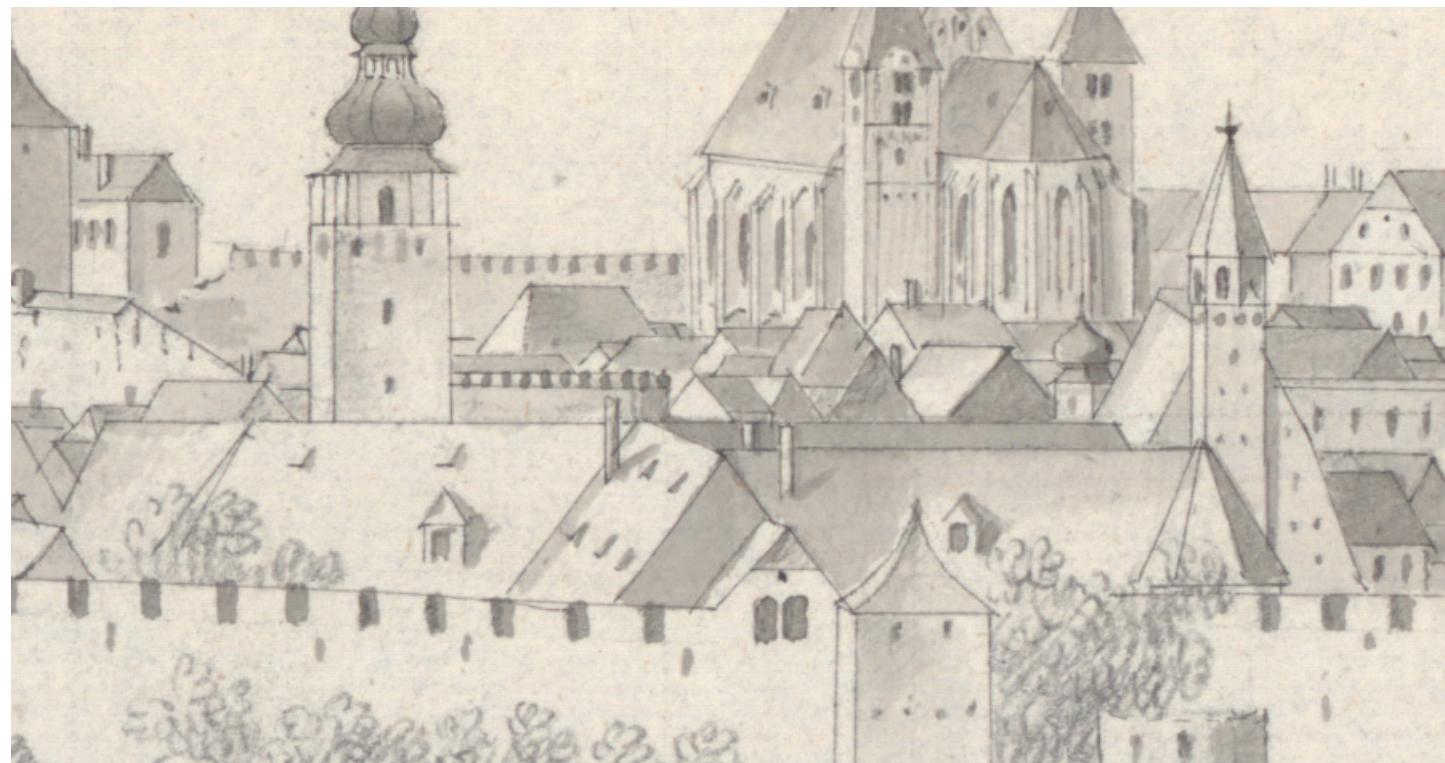
Im Vergleich zur gegenwärtigen Situation fällt bei Schmitner (Abb. 9) die unterschiedliche Position des Kirchturms besonders auf: Er ist richtigerweise im Osten hinter dem Presbyterium situiert, wenn auch zu mächtig ausgefallen. Der heutige befindet sich hingegen westlich des Kirchenschiffs: An dieser Stelle ist nur ein kleines Vorhaus beim Kircheneingang zu erkennen. Arbeitet man mit topografischen Ansichten, stellt sich immer wieder die Frage des Quellenwerts, also wie getreu die historische Realität abgebildet wurde oder ob der Bildautor künstlerische Freiheit in Anspruch genommen hat. Das mag oft wenig relevant sein, aber für die Beantwortung so mancher Fragen zu geschichtlichen Abläufen und der (Stadt-) Archäologie sind solche Bilder wichtige Quellen – ihre genaue Überprüfung vorausgesetzt. An zwei kleinen Details im Zusammenhang mit diesem Turm lässt sich das Spannungsfeld zwischen den Bedürfnissen moderner Bauforschung und dem Quellenwert topografischer Ansichten gut aufzeigen.

Zum einen wurde und wird korrekterweise die Ansicht vertreten, dass die Franziskanerkirche nur einen „Dachreiter“ besaß, also einen turmartigen Aufsatz auf der Giebelmauer der Kirche – ähnlich wie unsere „Laterne“ auf der

Pfarrkirche und deren höchster Punkt. Tatsächlich wiesen Franziskanerkirchen generell zumeist keinen Turm, sondern derartige Dachreiter auf. Dass die Eggenburger Klosterkirche hingegen einen Turm besessen hätte, lassen sowohl das Schmitner'sche Bild (Abb. 9) als auch – noch entschiedener – die Zeichnung von Ignaz Metzburg vermuten: Die den Turm darstellenden Linien sind vor der Giebelwand gezeichnet. Der Chor scheint aber auf der Zeichnung seitlich verschoben, sodass es sich wohl um einen Zeichenfehler handeln dürfte, die Giebelwand dürfte man wegen des Chores gar nicht sehen. Auch die jüngste Bauforschung hat zudem nur einen Dachreiter und – im Widerspruch zu den Ansichten – keinen Turm bestätigt.

Zum anderen legt die Literatur zur Geschichte des Klostergebäudes nahe, dass unmittelbar nach der Aufhebung des Franziskanerklosters in den 1780er Jahren der Turm bzw. Dachreiter abgetragen wurde (und man die Glocken veräußerte). Dies wird wohl erst nach ca. 1794 geschehen sein, da ihn die Zeichnung von Metzburg noch zeigt, die ja um 1794 angefertigt wurde, als das Klostergebäude schon als Kattunfabrik diente. Und da stellt sich die Frage, ob er nicht möglicherweise überhaupt erst durch den großen Stadtbrand 1808 zerstört wurde.
