**E N D B E R I C H T**

**VERIFIZIERUNG RELEVANTER ERFOLGSFAKTOREN IN  
DER UMSETZUNGSORIENTIERTEN SANIERUNGSBERA-  
TUNG FÜR DEN GROSSVOLUMIGEN WOHNBAU IN NÖ**

**NÖ Wohnbauforschung – Projekt F - 2181**

Wr. Neustadt, 25. Jänner 2013

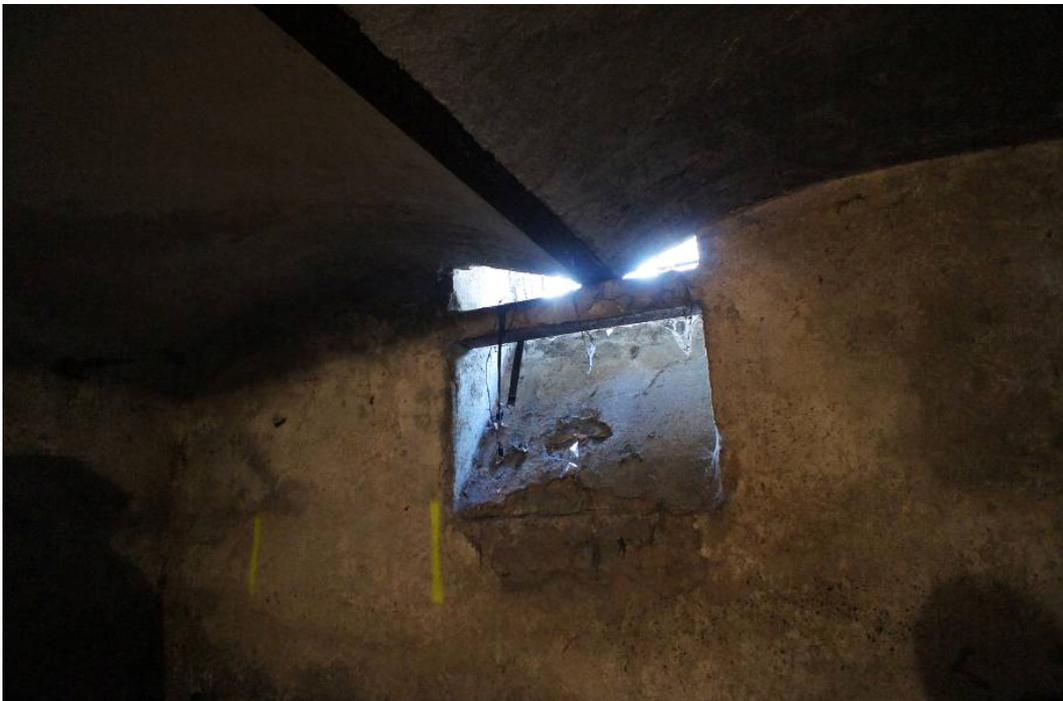
**Abbildung 3: Kellerdeckenausführung – Detail Bereich Licht/Kohlenschacht und Deckenträgerauflager**

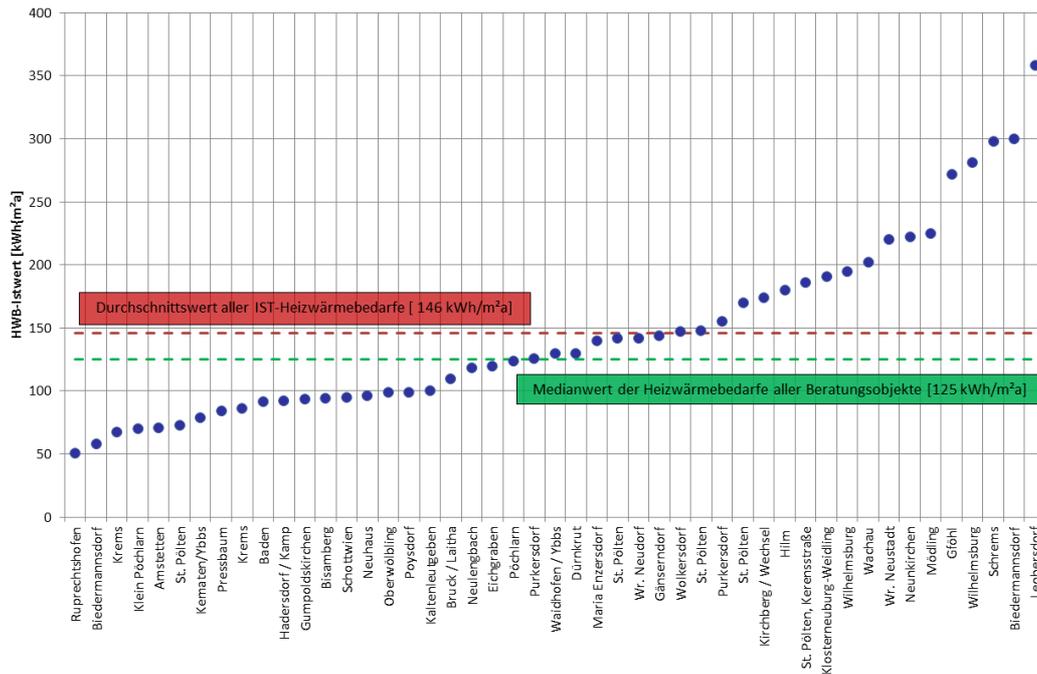
Abbildung 23: HWB Istwert, Durchschnittswert und Mediawert aller Beratungsobjekte

Die IST-HWB-Werte der Beratungsobjekte können aus Abbildung 23 entnommen werden. Die Bandbreite ist sehr groß, sie reicht von 52 kWh/m<sup>2</sup>a bis etwas über 350 kWh/m<sup>2</sup>a. Aufgrund der unterschiedlichen Baujahre bzw. Ausführungsqualität, aber auch der unterschiedlichen Größen und Grundrisse der Beratungsobjekte (A/V-Verhältnis) ergeben sich diese großen Unterschiede. Die U-Werte der Außenwand, der oberen geschoßdecken bzw. der Flachdächer und der Kellerdecken können aus Abbildung 32 bis Abbildung 34 entnommen werden.

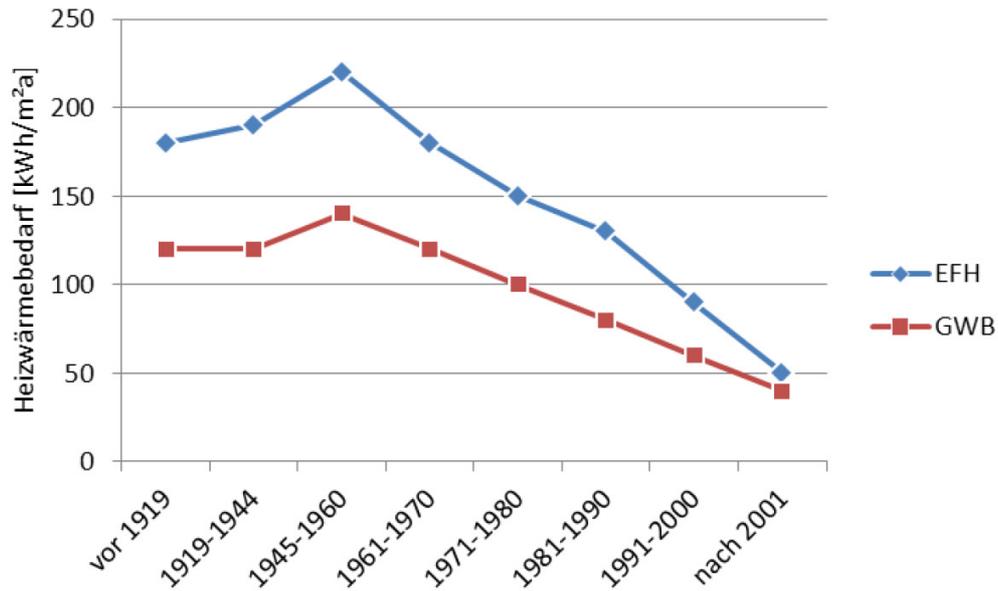
Abbildung 24: Entwicklung des HWB über die Bauperioden<sup>14</sup>

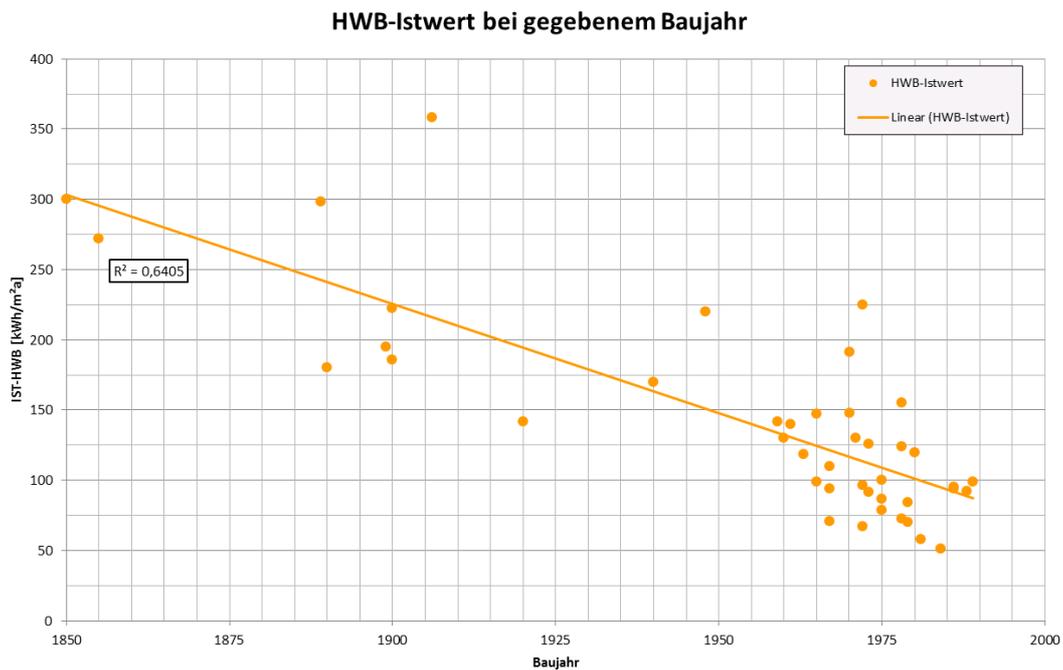
Abbildung 25: Korrelation zwischen HWB [kWh/m²a] und dem Baujahr ab 1850

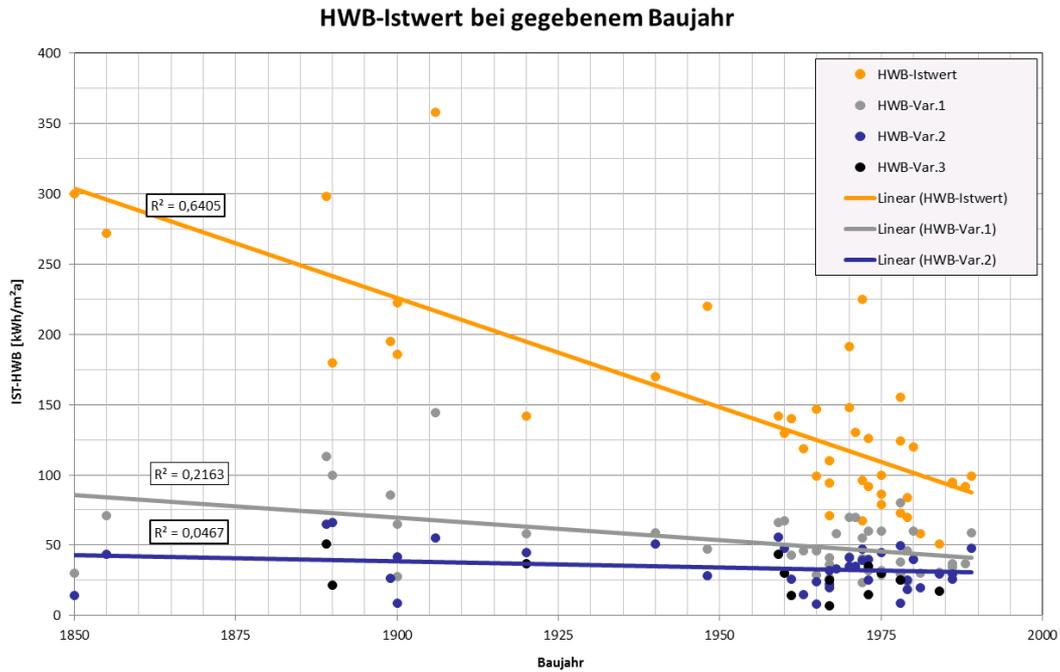
Abbildung 26: Korrelation zwischen IST-HWB, HWB-Var.1 bzw. HWB-Var.2 und dem Baujahr ab 1850

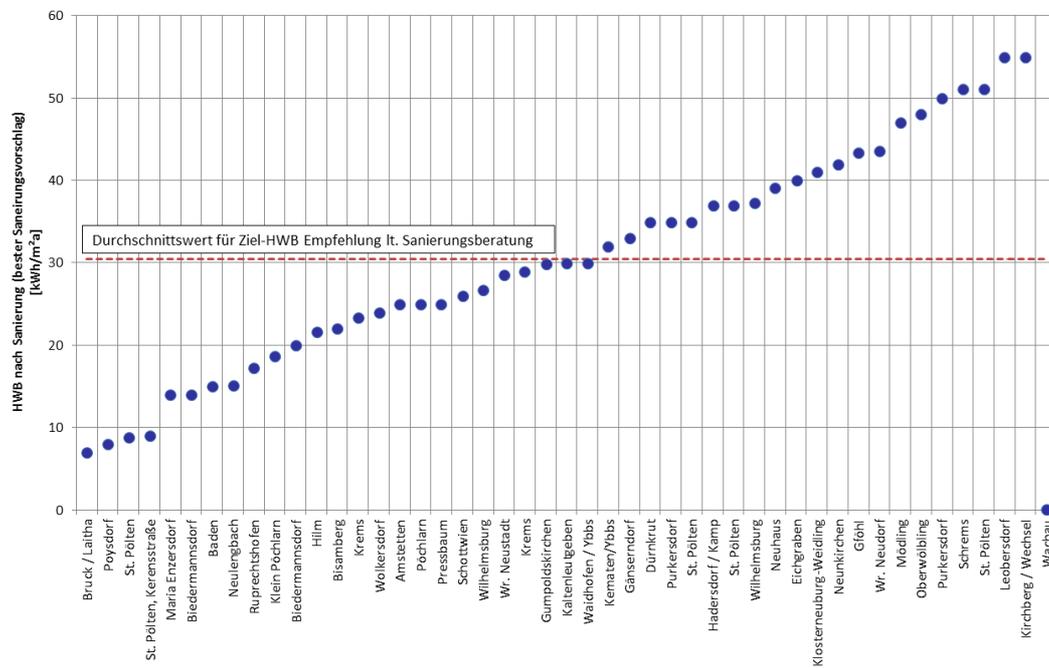
Abbildung 27: Ziel-HWB [kWh/m²a] für die Beratungsobjekte

Die Zielwerte der jeweils besten vorgeschlagenen HWB-Berechnungsergebnisse reichen von 7 kWh/m²a bis 55 kWh/m²a. bei einem Sanierungsobjekt wird der Zielwert von 9 kWh/m²a auch umgesetzt, die Einreichung erfolgte bereits im Frühjahr dieses Jahres.

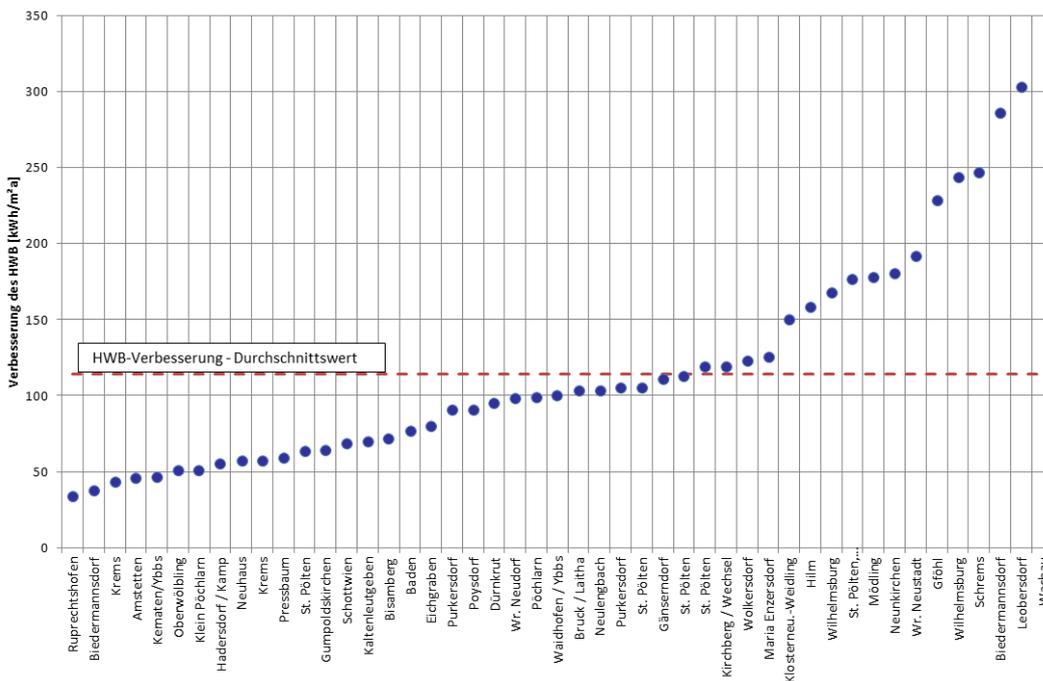
Abbildung 29: Mögliche HWB-Verbesserung [kWh/m²a] bei den Beratungsobjekten

Die Objekte Leobersdorf und Kirchberg/Wechsel werden nur langsam in Eigenregie saniert, bei Klosterneuburg-Weidling wird nur die OGD bzw. die Kellergeschoßdecke saniert, daher werden hier keine höheren Einsparungen erreicht.

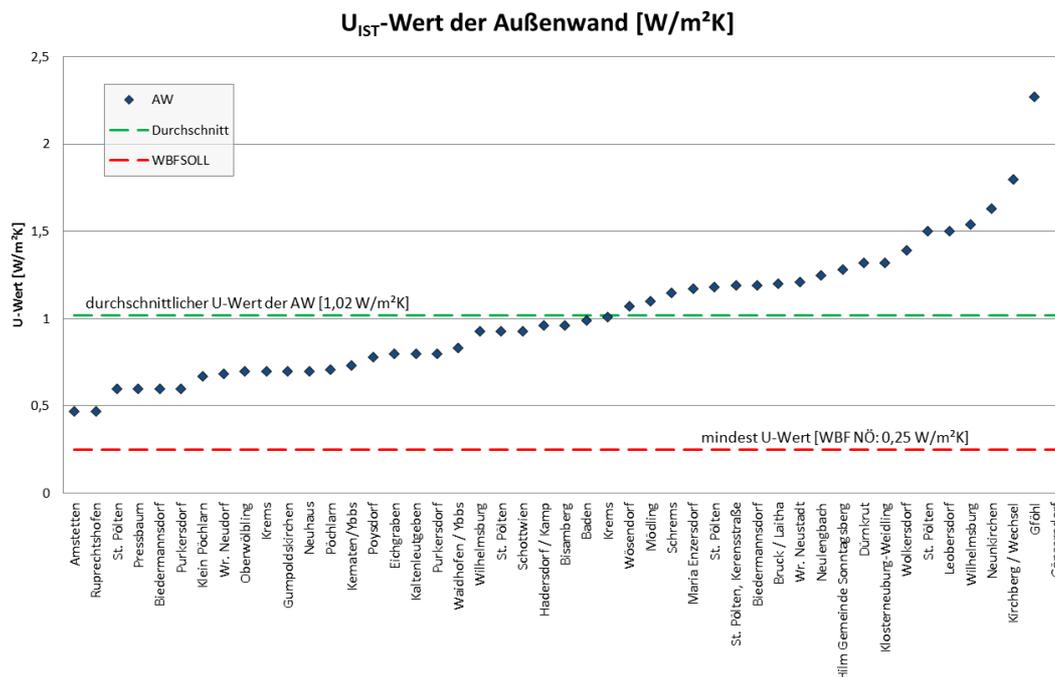
Abbildung 32: U-Wert der Außenwände [W/m<sup>2</sup>K]

Bei sehr großen Häusern kann der Heizwärmebedarf [HWB] folglich eher moderat sein, der U-Wert der Gebäudehülle bleibt aber unbefriedigend. Bei hohen U-Werten ergeben sich in der Heizsaison, bei kühlen Außentemperaturen, tiefe innere Oberflächentemperaturen, welche ihrerseits die Kondensatgefahr erhöhen, auch wenn keine oder nur geringe Wärmebrücken vorhanden sind.

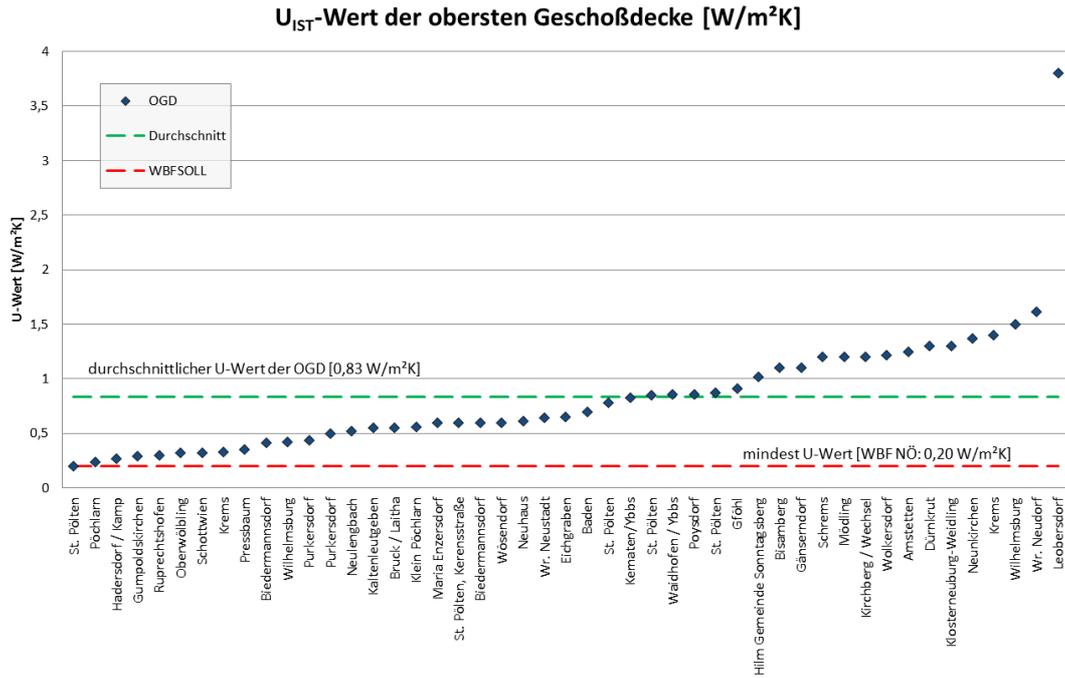
Abbildung 33: U-Wert der obersten Geschoßdecke [W/m<sup>2</sup>K]

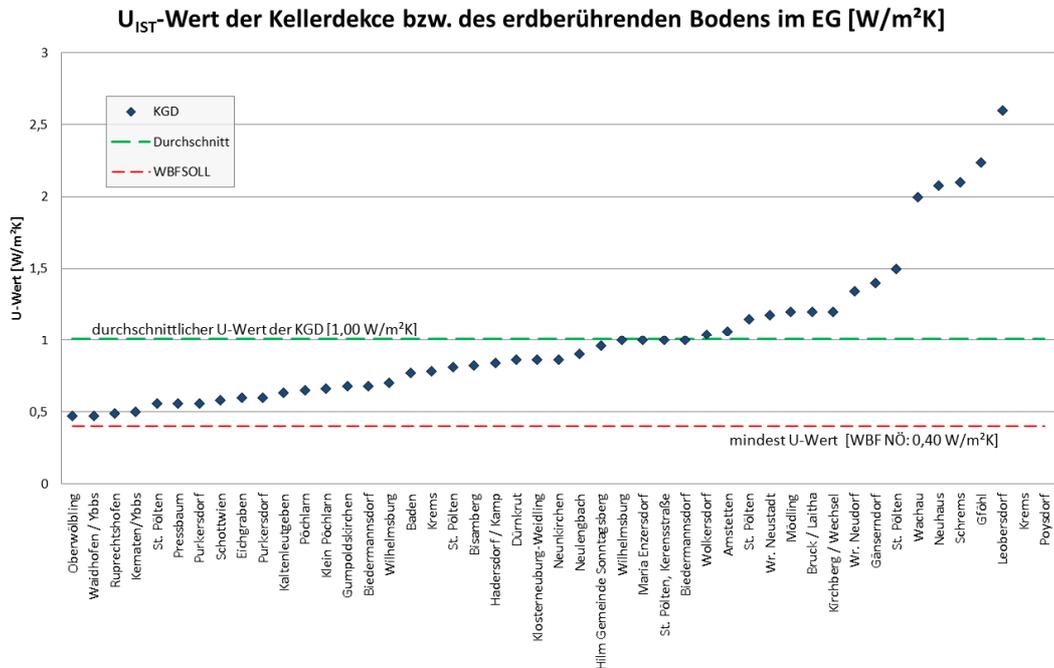
In Abbildung 34 sind die U<sub>IST</sub>-Werte der Kellerdecken bzw. der erdberührten Böden dargestellt. Bei den betrachteten Objekten sind die schlechtesten U-Werte zwischen 0,45 W/m<sup>2</sup>K und 2,6 W/m<sup>2</sup>K. Die Wohnbauförderung würde derzeit einen U-Wert von 0,4 W/m<sup>2</sup>K für Geschoßdecken gegen unbeheizt bzw. für erdberührte Böden vorschreiben. Der Durchschnittswert aller Beratungsobjekte liegt bei ca. 0,99 W/m<sup>2</sup>K.

Abbildung 34: U-Werte der Kellerdecken bzw. erdberührenden Böden [W/m<sup>2</sup>K]

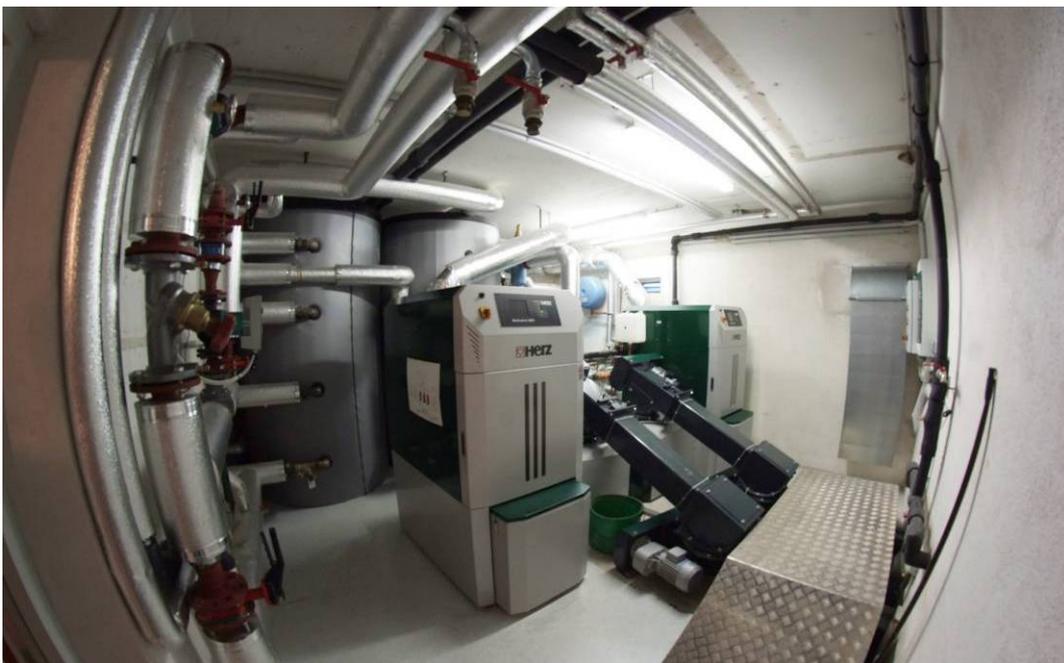
Abbildung 53: Beratungsobjekt Maria Anzbach, Heizungsraum mit Pellets-Tandemanlage und Pufferspeicher – Foto © Josef Gansch

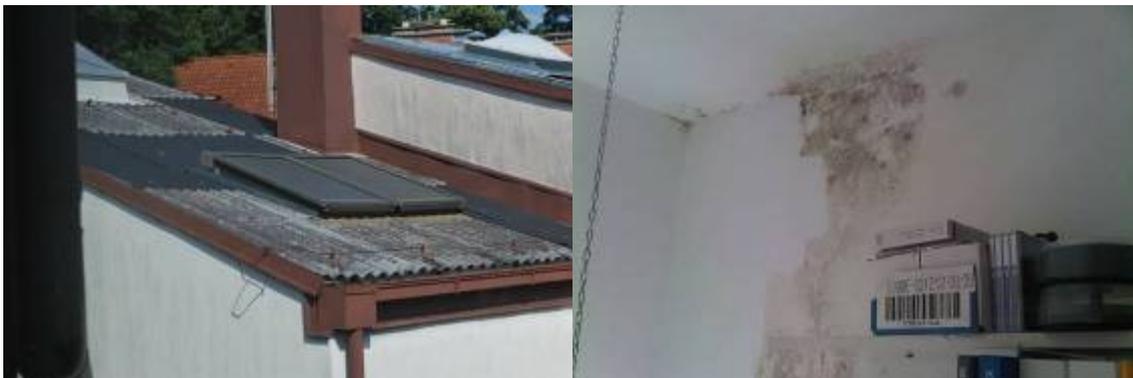
Abbildung 63: Purkersdorf – Detailansichten (Dach, Innenaufnahme mit Schimmel/Feuchtflecken an der Außenwand) – Fotos © Friedrich Brandstetter

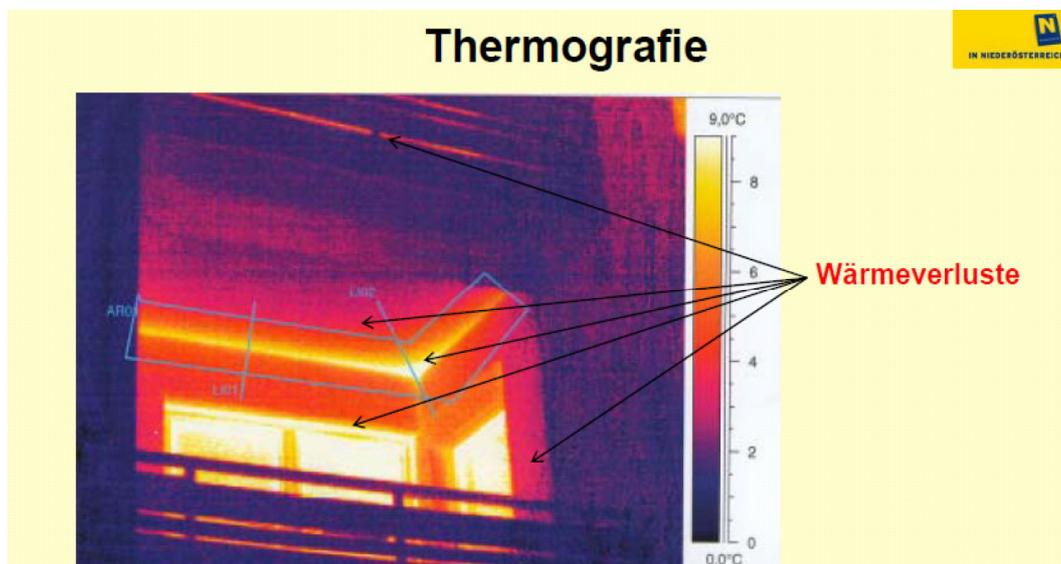
Abbildung 70: Thermografie einer Loggia – Ausschnitt aus der Präsentation für die Eigentümerversammlung des Beraters – Thermografie ® Roland Riemer

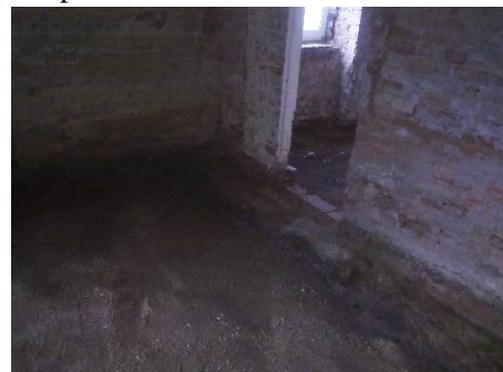
Abbildung 73: Beratungsobjekt Schrems: Aushubarbeiten beim erdanliegenden Boden

Der Energieträger wurde von Öl auf Pellets gewechselt, die Heizungspumpen wurden getauscht, Mauerfeuchtigkeit wurde entfernt, der erdberührte Boden wurde 50 cm ausgegraben, Fassadendämmung wird appliziert, die obere Geschoßdecke wurde mit 30 cm gedämmt, es wurden Verbesserungen bei den Steigleitungen / bei der Wärmeverteilung vorgenommen. Die Renovierung ist derzeit im Gange. Die letzten alten Fenster werden getauscht, auf hohe Luftdichtheit und auf Dämmung der Fensterleibung wurde geachtet. Eine neue, zusätzliche Eingangstür wird ebenfalls eingebaut. Derzeit wird das WDVS aufgebracht. Der Sockelbereich (Steinsockel) wurde ausgekratzt, von Ungeziefer befreit und mit einem Sanierungsputz neu verputzt, Straßenseitig folgt noch eine Abdichtung gegen Spritzwasser. Der erdberührte Fußboden wurde von Beton/Estrich und Kunststoffen befreit, hier folgt noch eine ursprüngliche Holzkonstruktion, wenn die Grabungen/Trocknungen fertig sind. Das Feuchtigkeitsproblem entstand seit dem Hochwasserjahr 2002, als leider die alten Holzfußböden gegen Beton inkl. Kunststoffolie getauscht wurden. Wasser, welches früher verdunsten konnte, wurde in die Wände hochgedrückt. Im Zuge der Erneuerung der Dacheindeckung wurde die in Abbildung 72 ersichtliche PV-Anlage montiert.

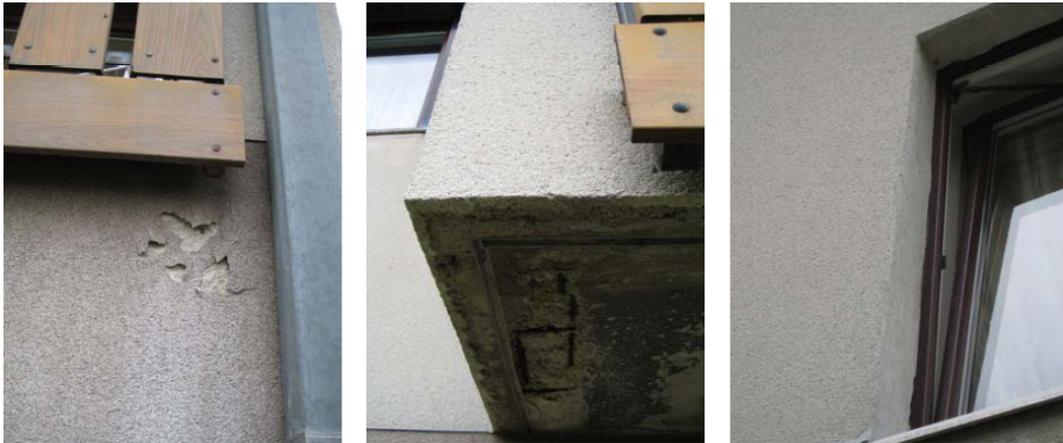
**Abbildung 75: Detailaufnahmen: Putzschäden – Balkonschäden – wenig Platz zur Leibungsdämmung – Foto © Franz Gugerell**

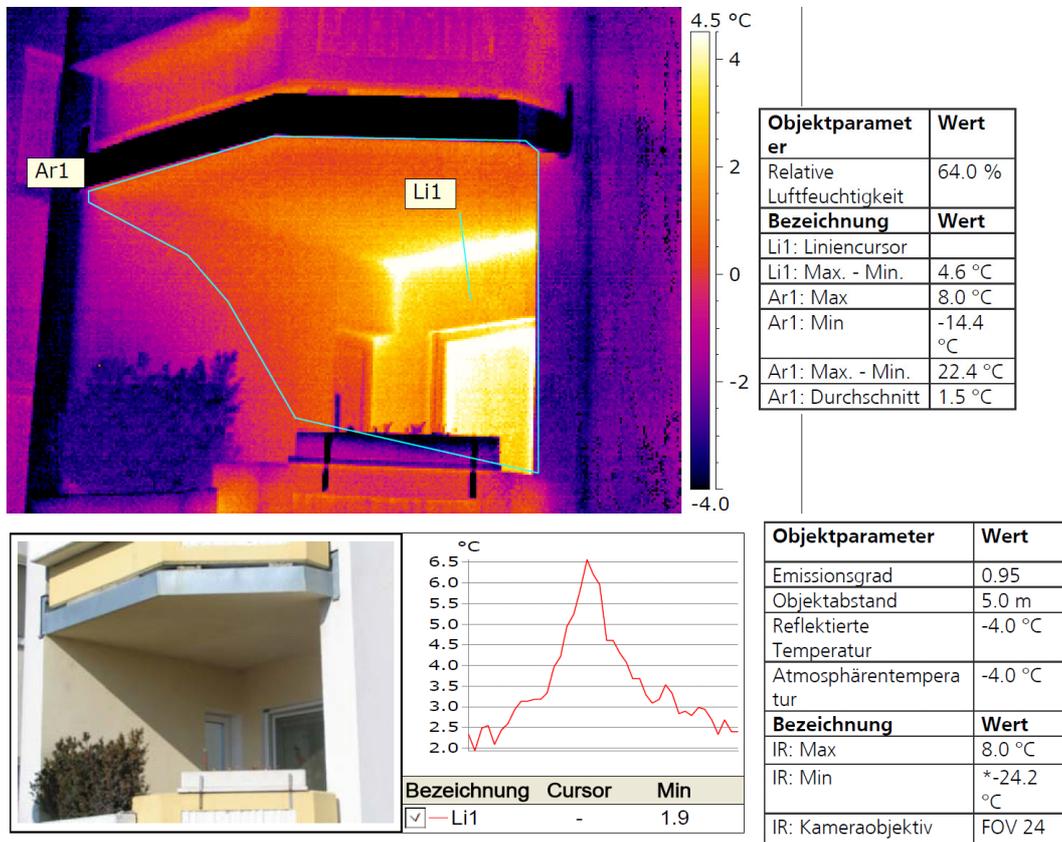
Abbildung 80: Thermografie Gumpoldskirchen (Loggia)

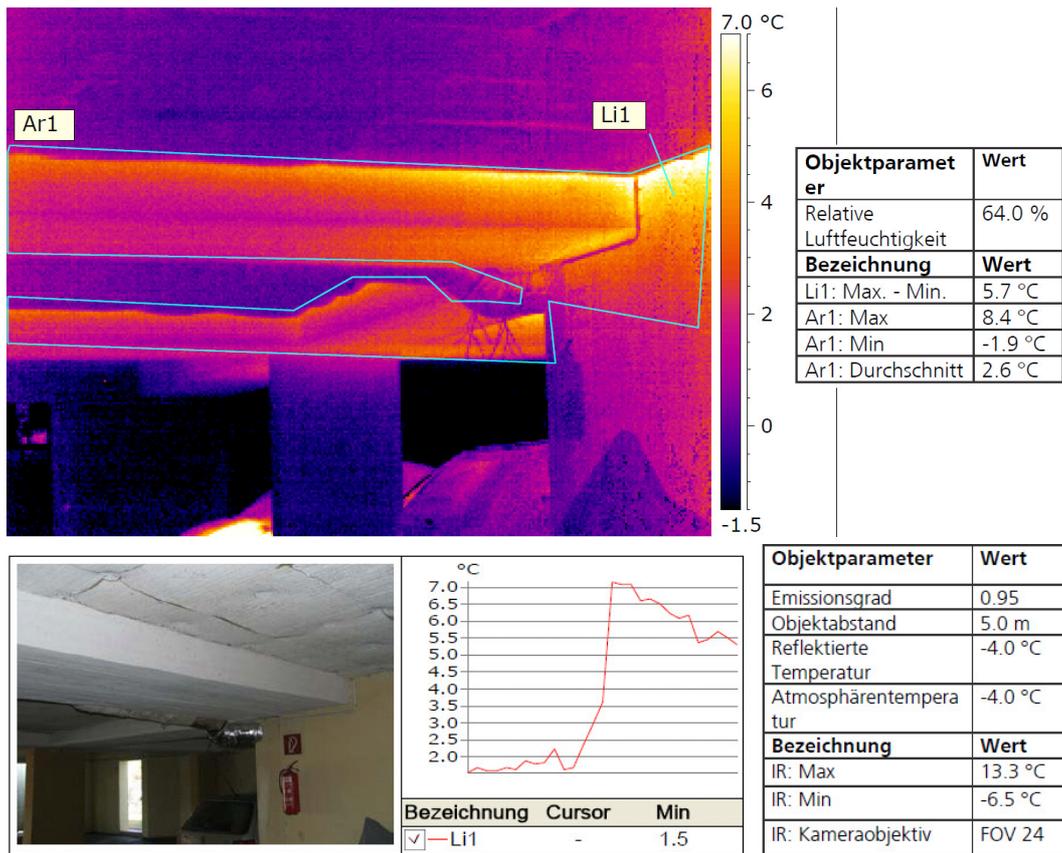
Abbildung 81: Thermografie Gumpoldskirchen (ungedämmte STB-Unterzüge – Gedämmte STB-Decke)

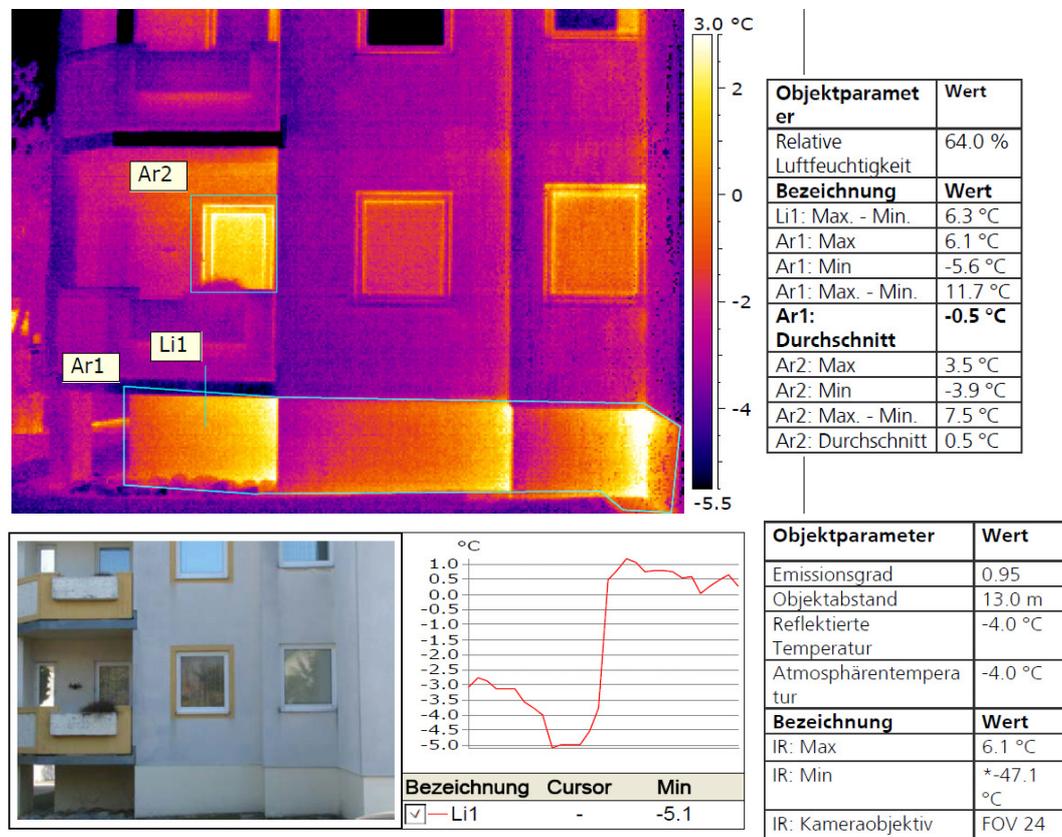
Abbildung 82: Thermografie Gumpoldskirchen (Fassade, inkl. Sockelbereich)

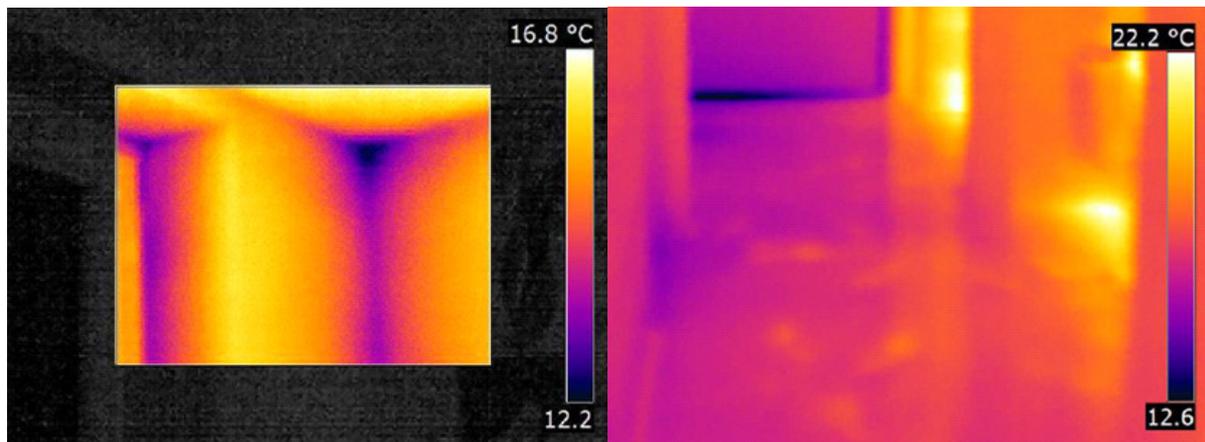
Abbildung 94: Thermografie im Innenräumen (Außenecke, Leitungen im Fußboden) – Foto © Herbert Urbanich

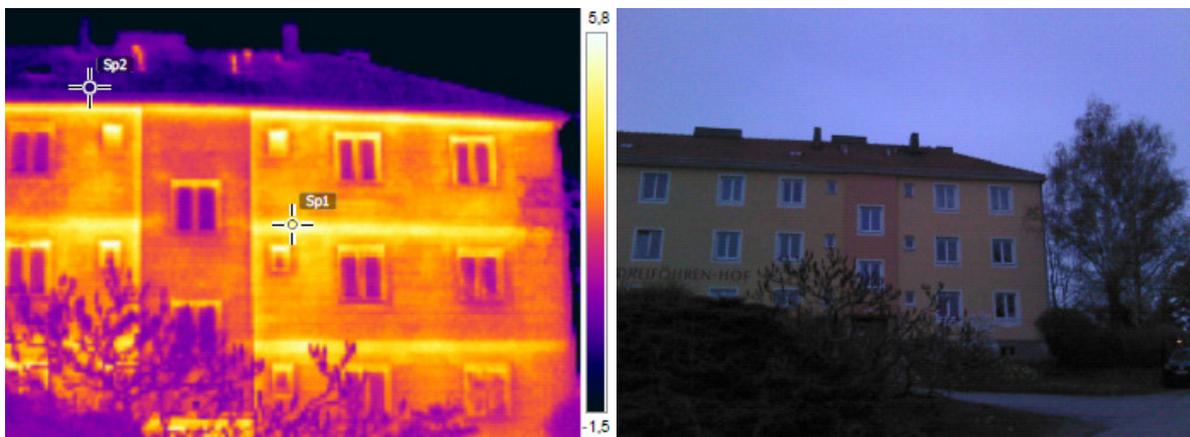
Abbildung 99: Neulengbach – Außenthermografie d. gesamten Fassade – Thermografie © Alireza Sarvari

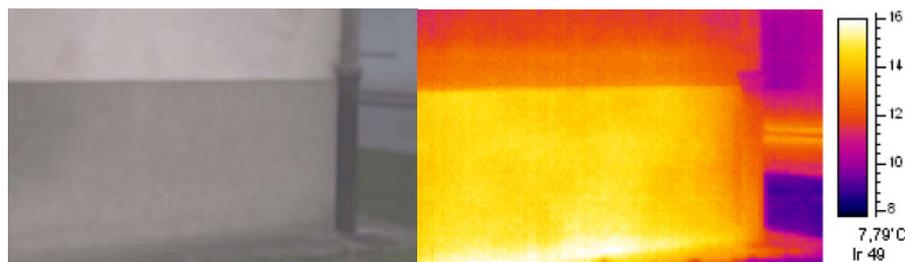
Abbildung 120: Wolkersdorf – Thermografie des Sockelbereiches – Thermografie © Peter Balogh

Derzeit ist eine Messung geplant. Festgestellt soll werden, warum der Keller feucht ist/wird. Je nach Ergebnis der Messungen sollen Preise für Baumeisterarbeiten eingeholt werden, welche im Herbst bei der nächsten Hausversammlung den MiteigentümerInnen vorgelegt werden sollen. Angedacht wird aus heutiger Sicht zusätzlich eine Dämmung der Kellerdecke, bei Grabungsarbeiten aber auch eine Dämmung des Sockelbereichs (Perimeterdämmung).

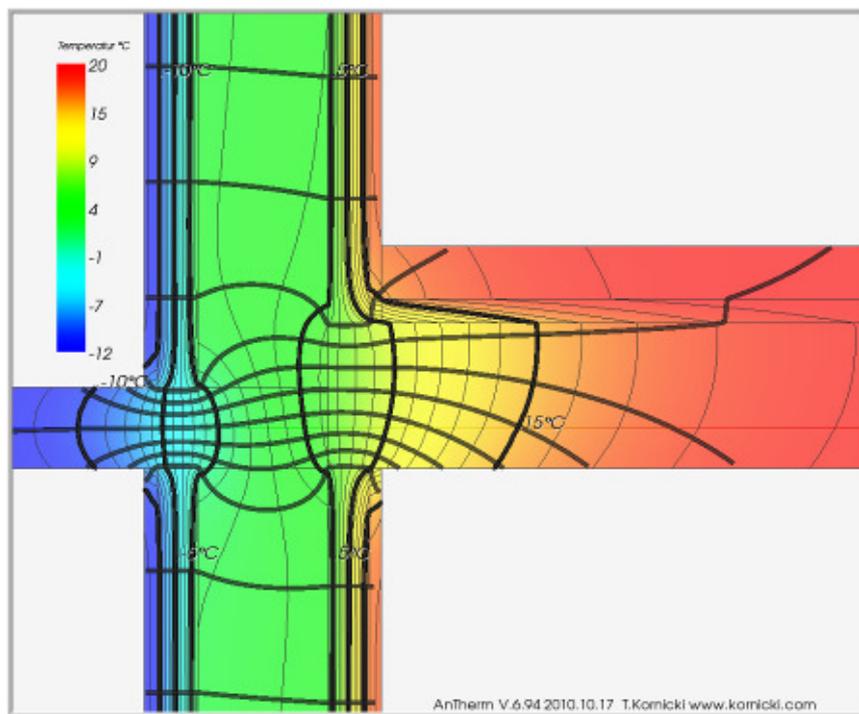
Abbildung 125: Wärmebrückenberechnung – Ergebnis „IST - Situation“ – kältester Punkt 10,79 °C

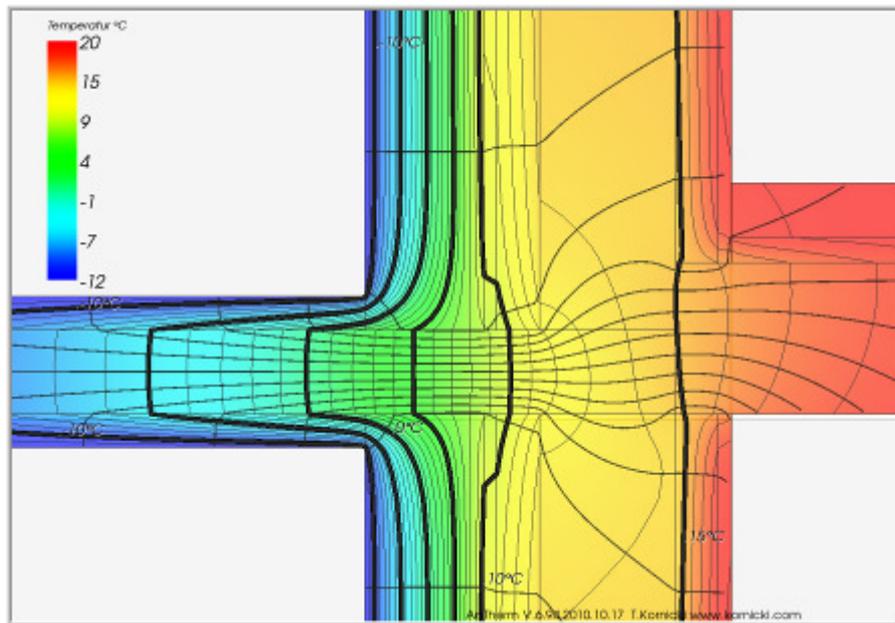
**Abbildung 126:** Sanierungsvariante 4 – Gedämmte Fassade + Balkonplatte - kältester Punkt: 16.57°C

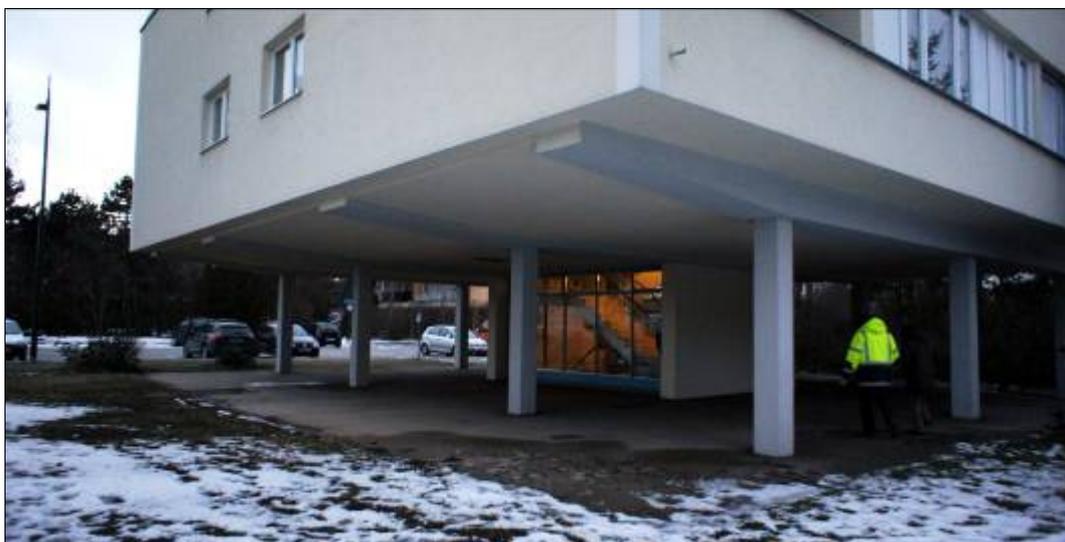
Abbildung 130: MFH in Maria Enzersdorf – STB-Stützen und Unterzüge – Foto © Josef Gansch

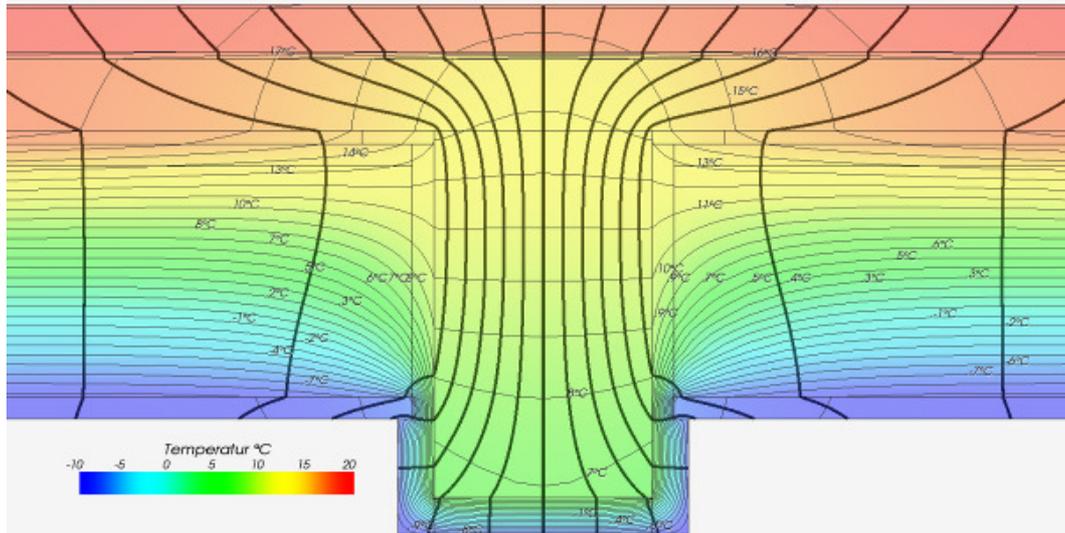
Abbildung 131: STB-Unterzug mit optim. Wärmedämmung bzw. reduzierter Wärmebrückenwirkung<sup>39</sup>
